ЗАКЛЮЧЕНИЕ ЭКСПЕРТА

Заявление XXXXXXX XXXXXX XXXXXXXX о проведении экспертного исследования двигателя № J20A-XXXXXX, автомобиля Сузуки Гранд Витара; год выпуска 2007; гос. номер X XXX XXX XXX; VIN XXXXXXXXXXXXXXXX; Договор № 027/XX на выполнение экспертных работ от XX.XX.20XX г.

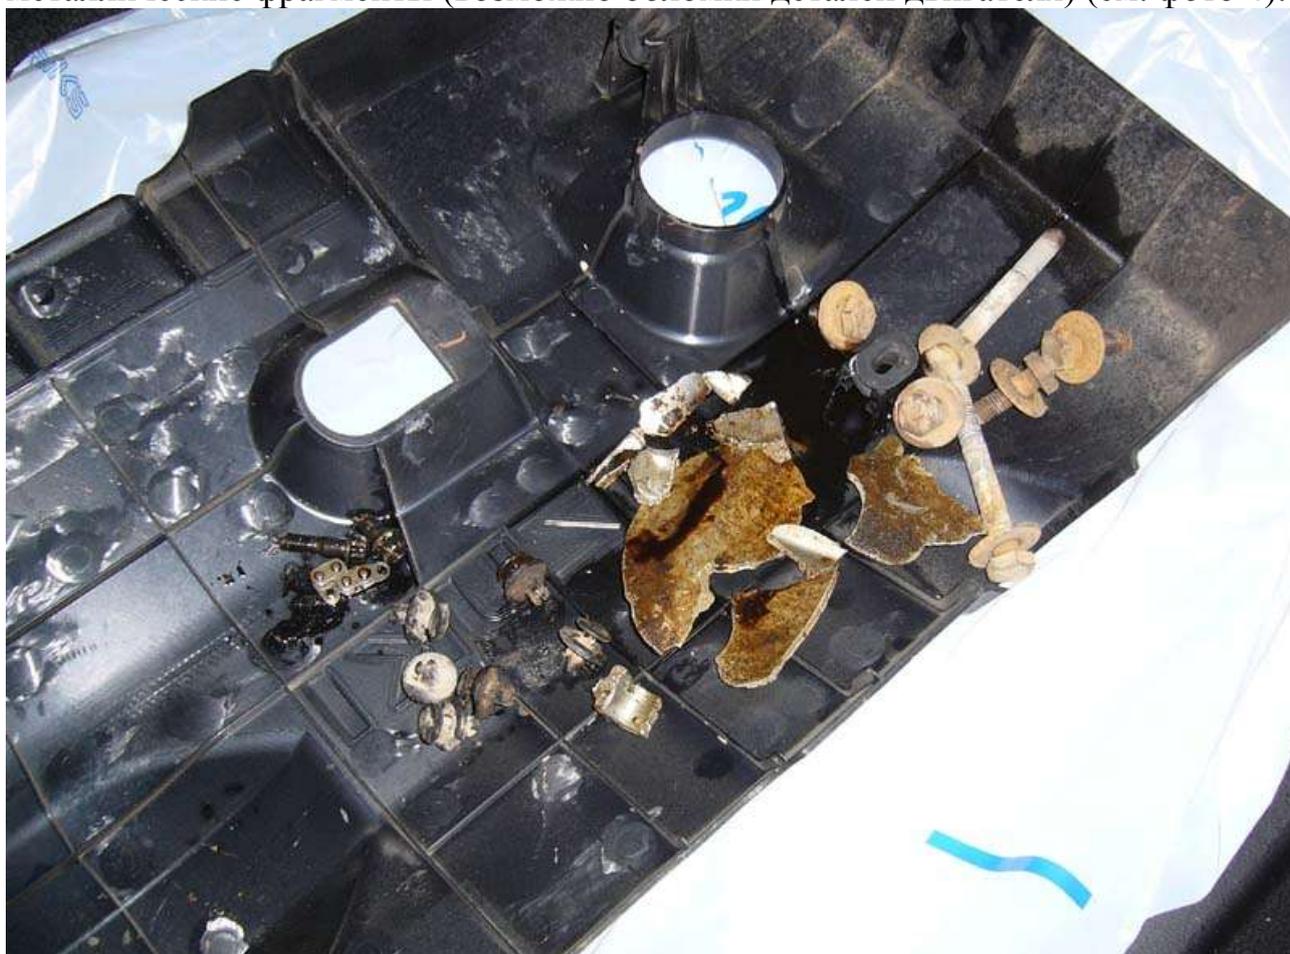
1.1.1 С двигателя демонтирована декоративная пластиковая крышка, которая находится в салоне, на полу кузова, у правого переднего сиденья. Крышка лежит лицевой частью вниз. На крышке находятся различные детали и металлические фрагменты (возможно обломки деталей двигателя) (см. фото 4):

Фото 4. Пластиковая крышка и детали на ней.

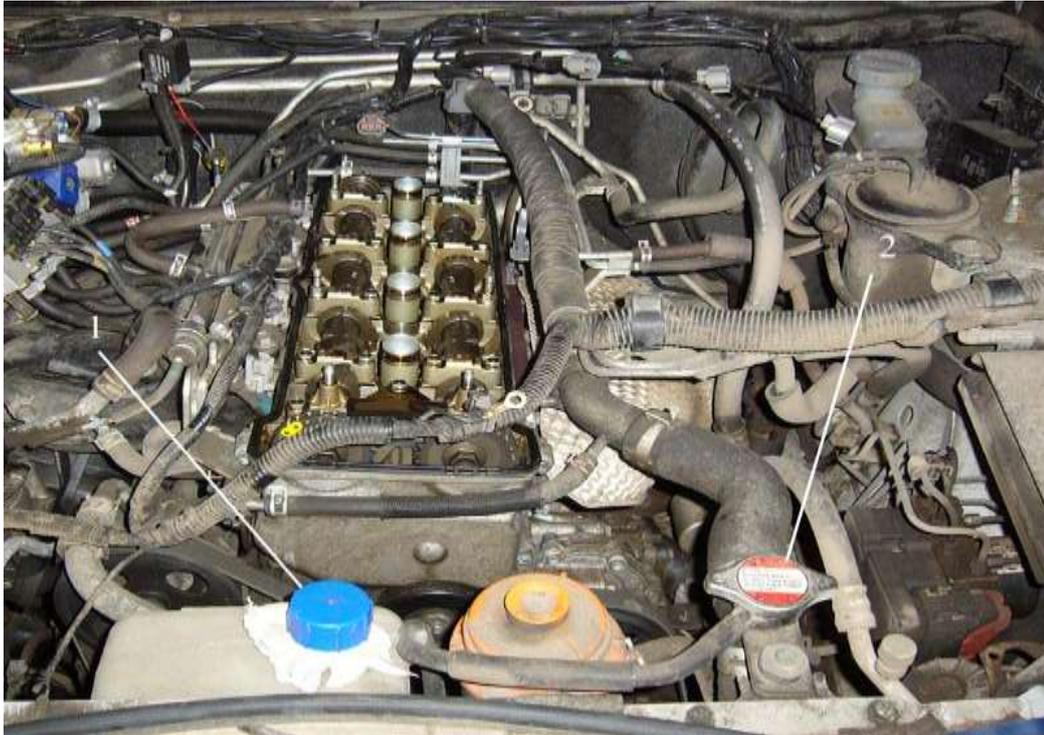
1.1.2 Отсутствует оригинальная крышка расширительного бачка системы охлаждения. Вместо нее установлена пробка синего цвета от канистры (через прокладку из ткани) (см. фото 5). Уровень охлаждающей жидкости в

Фото 5. Позиция 1 – нестандартная пробка расширительного бачка.
Позиция 2 – пробка заливной горловины радиатора.

при перегреве двигателя. Учитывая картину имеющихся повреждений, следует исключить перегрев как причину выхода двигателя из строя. Нестандартная крышка расширительного бачка (см. п. 1.1.2) не могла оказать влияния на температурный режим данного двигателя, поскольку радиатор системы охлаждения имеет собственную пробку с паровоздушным клапаном, рассчитанным на нормальную работу.

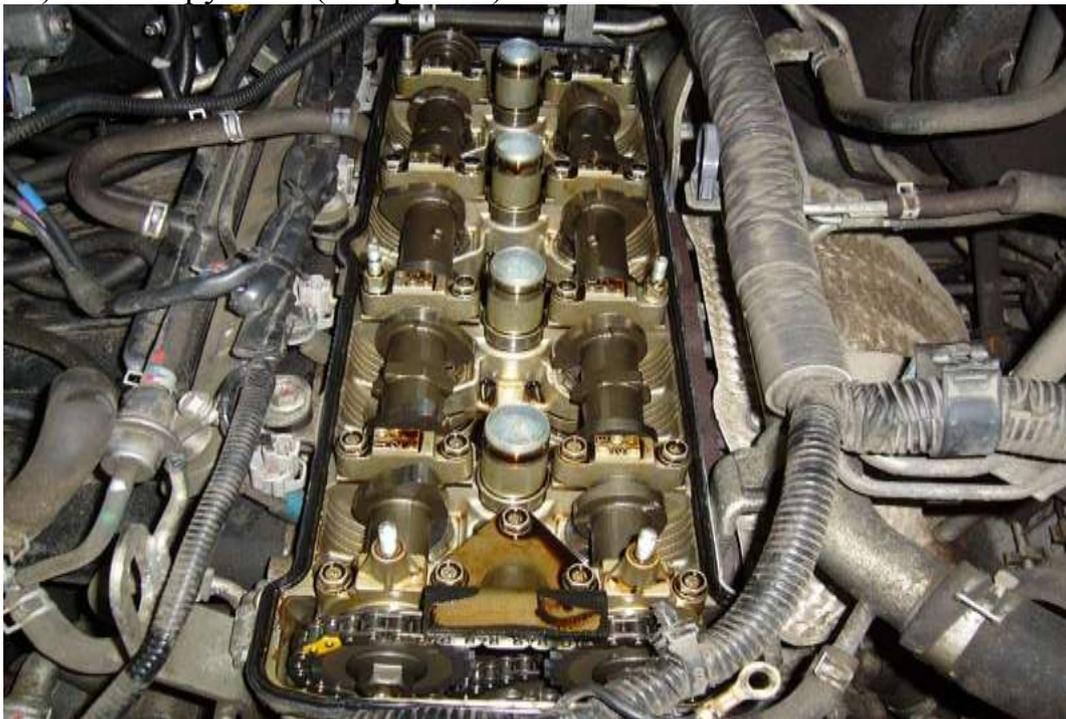
1.1.3 По требованию эксперта с двигателя демонтирована клапанная крышка. Видимых повреждений головки блока (в полости под клапанной крышкой) не обнаружено (см. фото 6):

Фото 6. Двигатель с демонтированной клапанной крышкой.

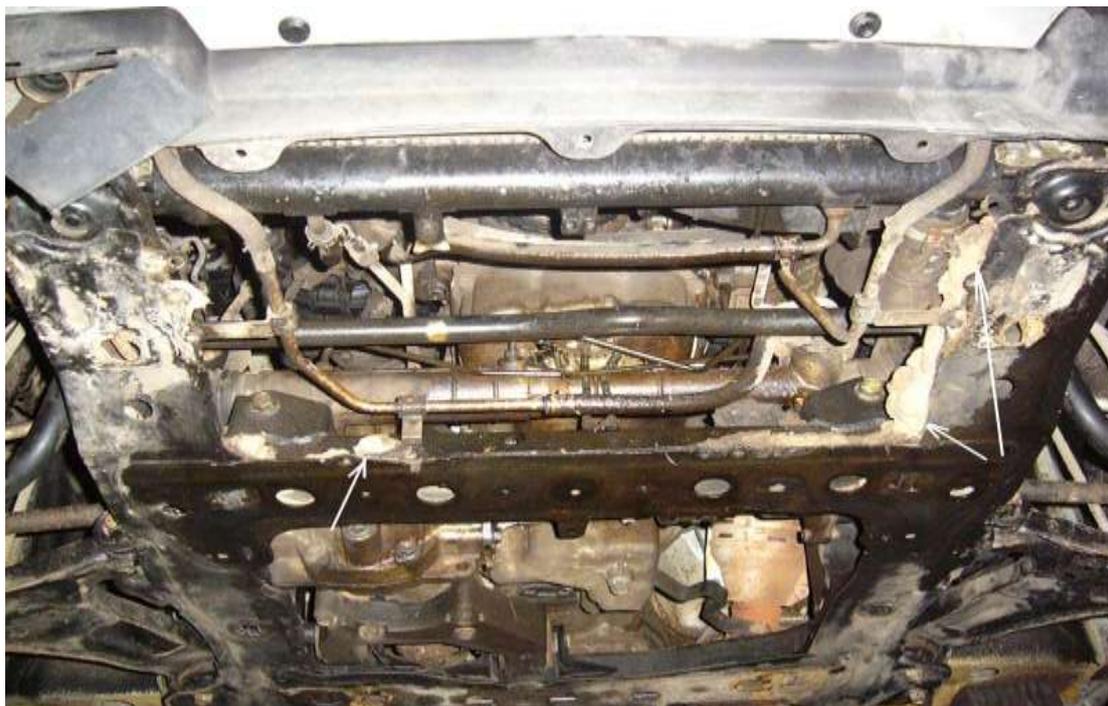
1.2.1 На переднем подрамнике имеются комья засохшего грунта (см. фото 7):

Фото 7. Комья грунта на переднем подрамнике (показаны стрелками).

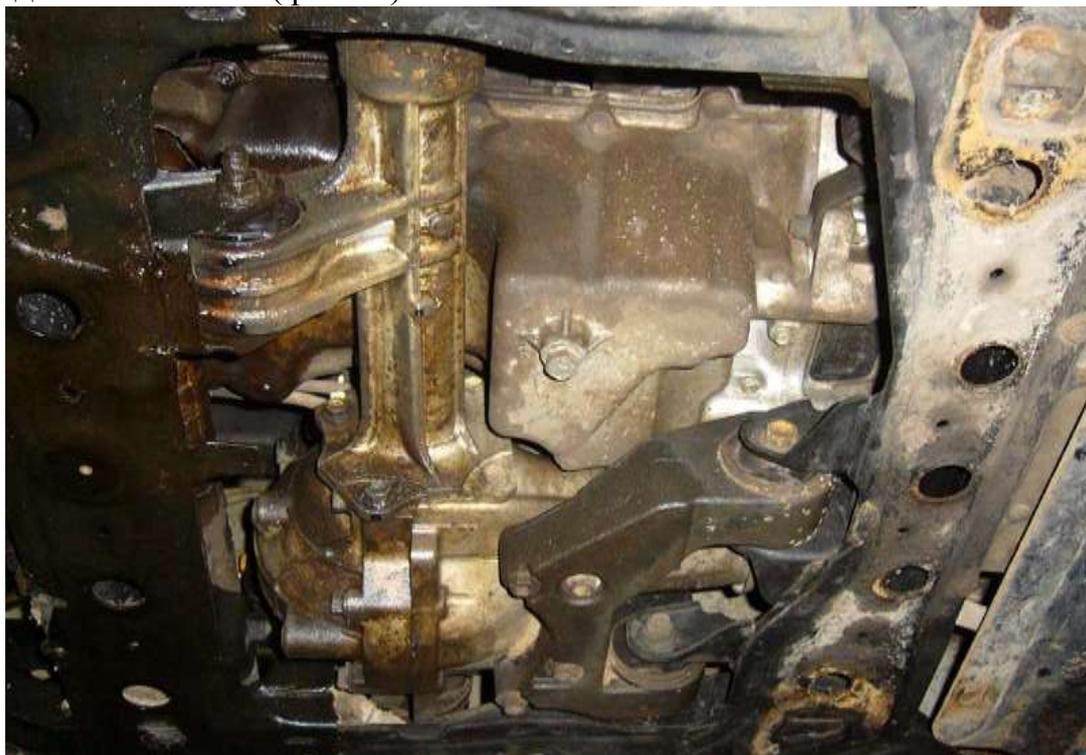
1.2.2 Поддон картера двигателя в районе сливной пробки видимых повреждений не имеет (фото 8):

Фото 8. Поддон картера в районе сливной пробки (вид слева).

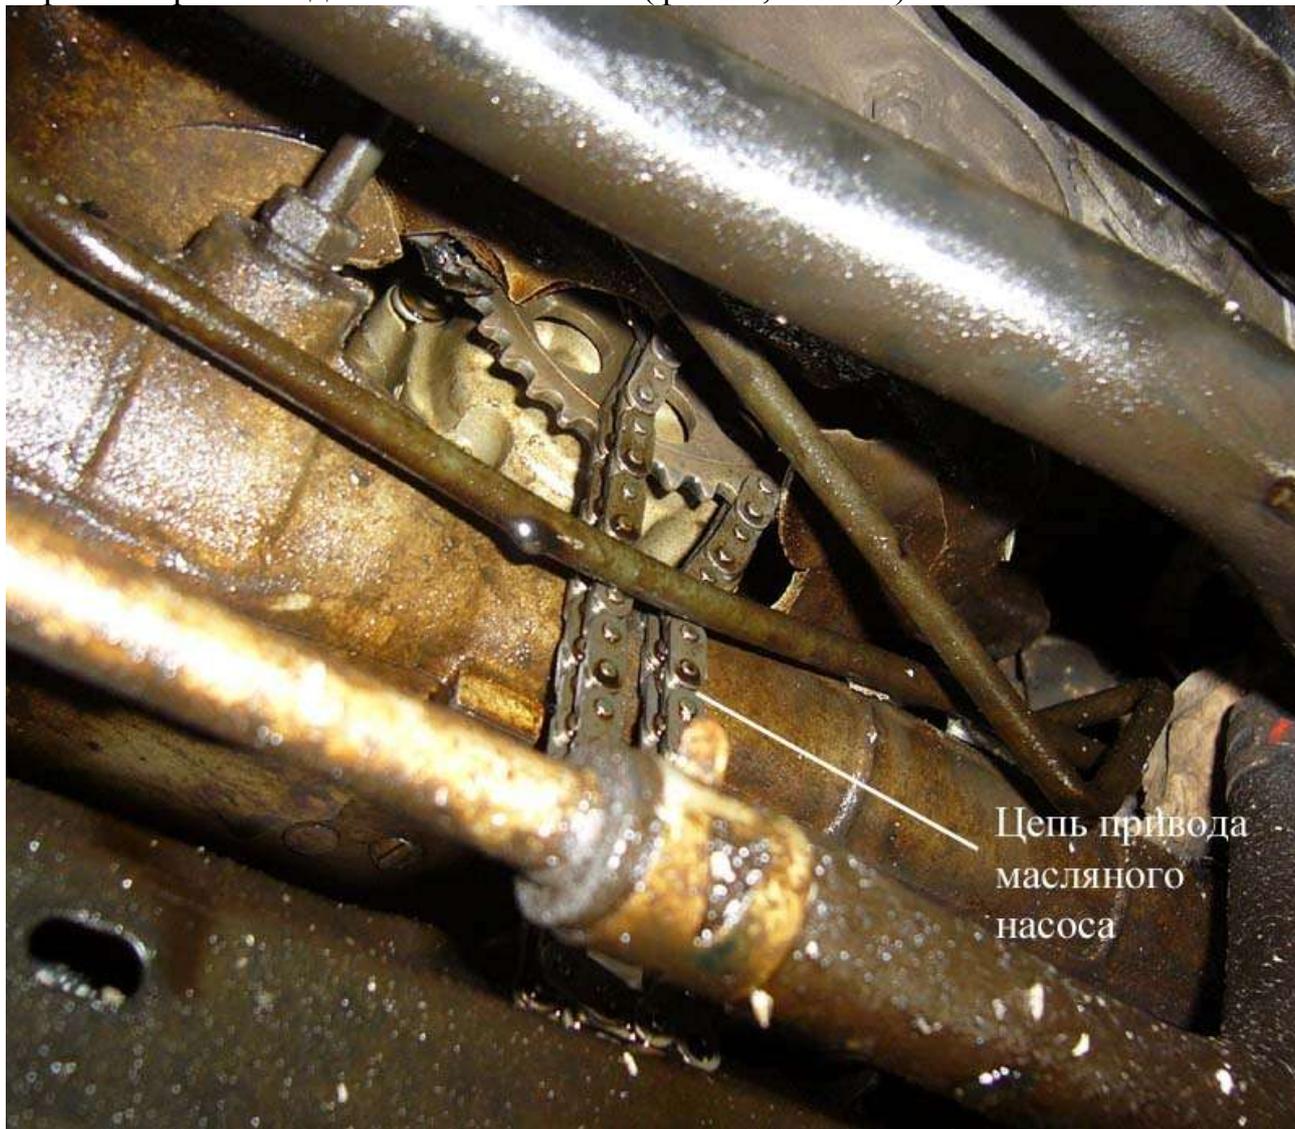
1.2.3 Поддон картера двигателя, в передней части, имеет трещины и отверстие. В отверстии видна оборванная цепь привода масляного насоса. Одно из звеньев цепи (разрушенное) лежит на отбортовке поперечины подрамника. Через отверстие виден масляный насос (фото 9, 10 и 11):

Фото 9. Отверстие в передней части поддона картера и оборванная цепь привода масляного насоса.

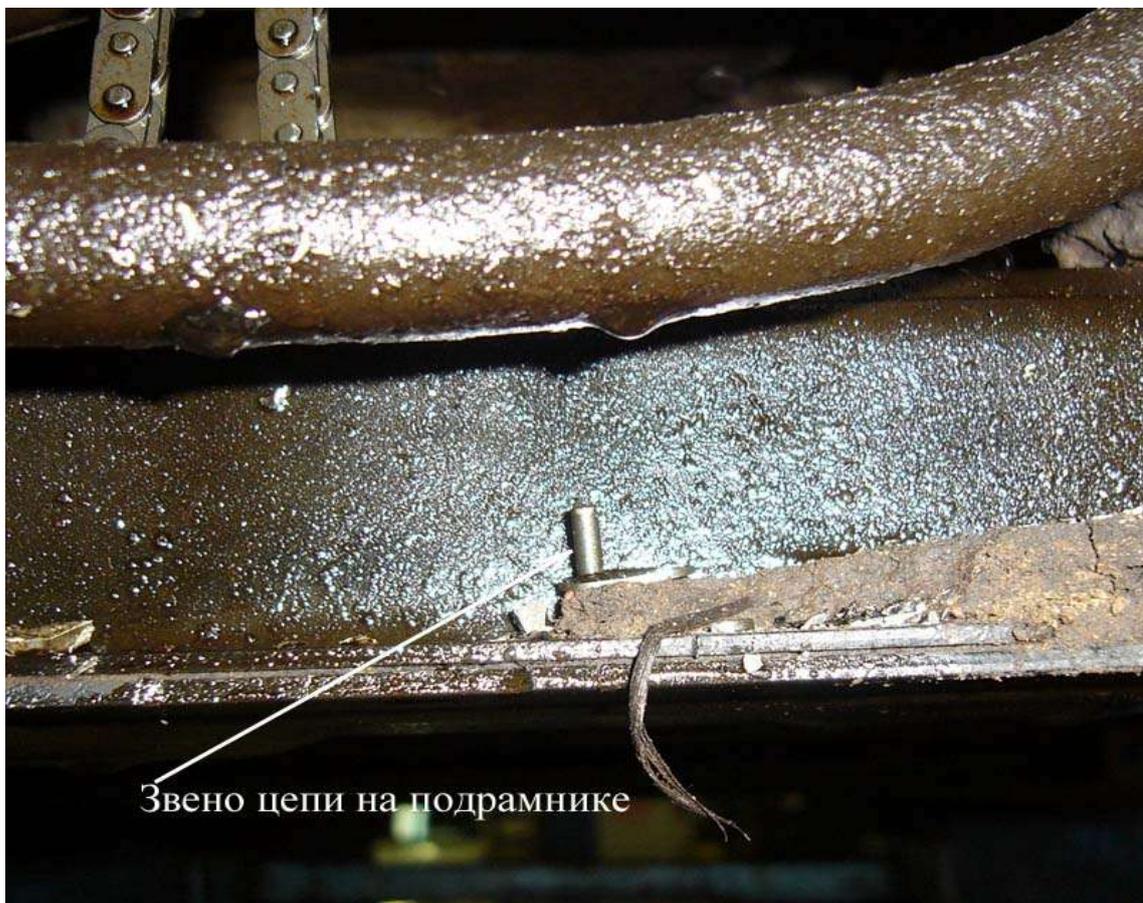
Звено цепи на подрамнике

Фото 10. Звено цепи на поперечине подрамника

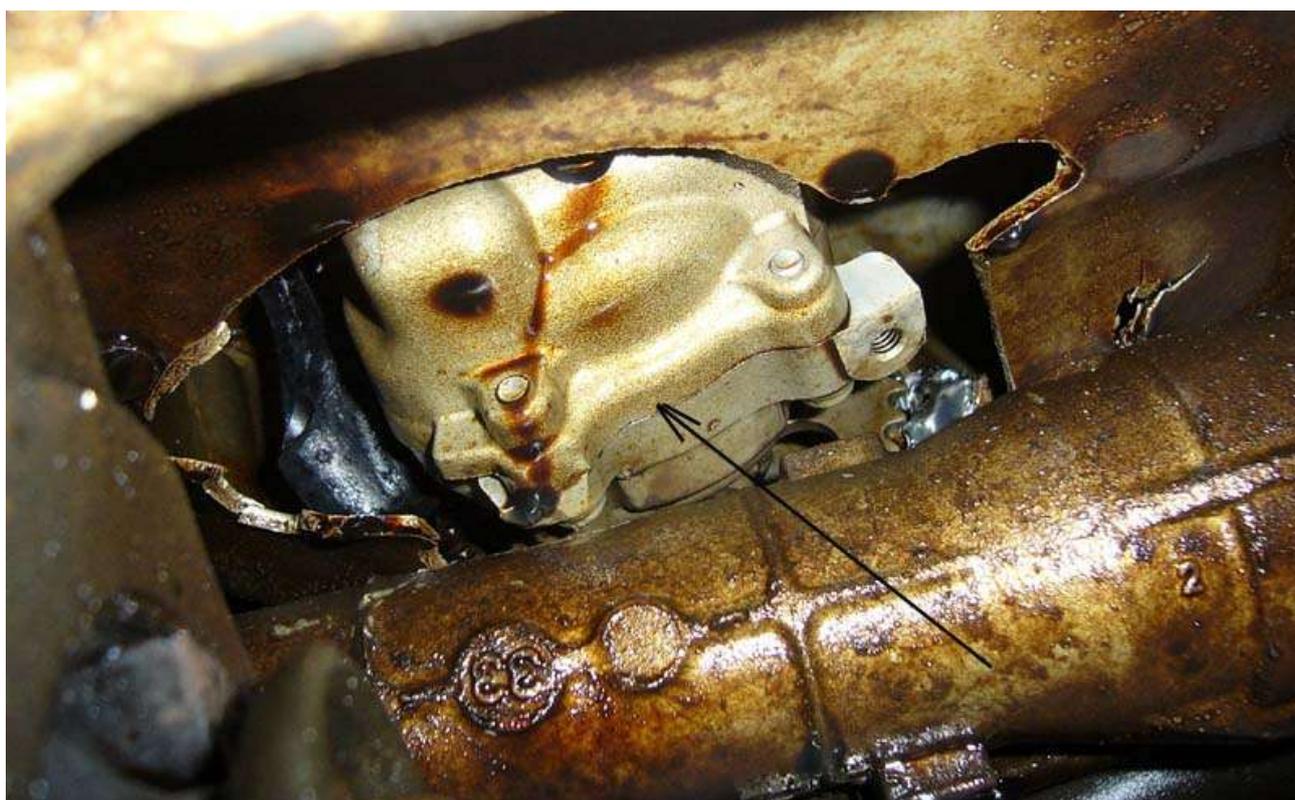
Фото 11. Масляный насос (показан стрелкой).

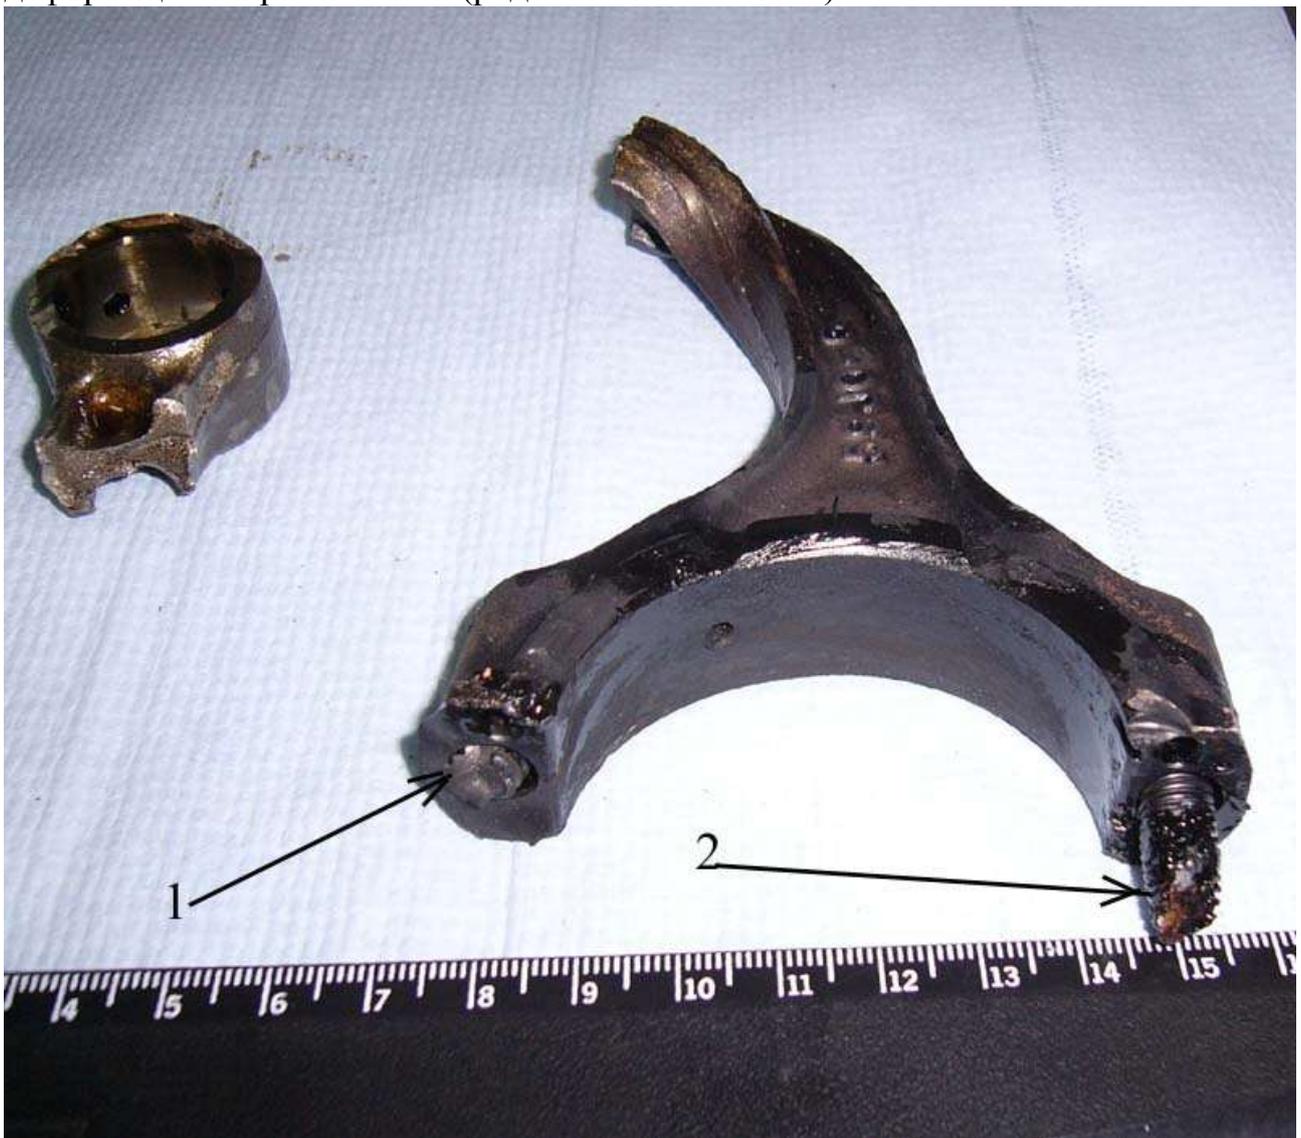
1.3.1 Шатун 1-го цилиндра деформирован и разрушен. При осмотре обломки шатуна находились в поддоне картера. Шатунные болты разрушены. Характер разрушения шатунных болтов различный:

- правый болт (позиция 1 на фото 12 и 13) – изогнут и обломан;
- левый болт (позиция 2 на фото 12 и 13) – растянут и обломан;

Плоскость разъема нижней головки шатуна имеет следы местной деформации в правой части (рядом с болтом поз. 1).

Фото 12. Разрушенный шатун 1-го цилиндра. Слева на фото – верхняя головка шатуна.

5. Повреждения шатуна 1-го цилиндра (см. п. 1.3.1) являются критическими дефектами, при которых ремонт шатуна невозможен. Шатун с такими повреждениями подлежит выбраковке;

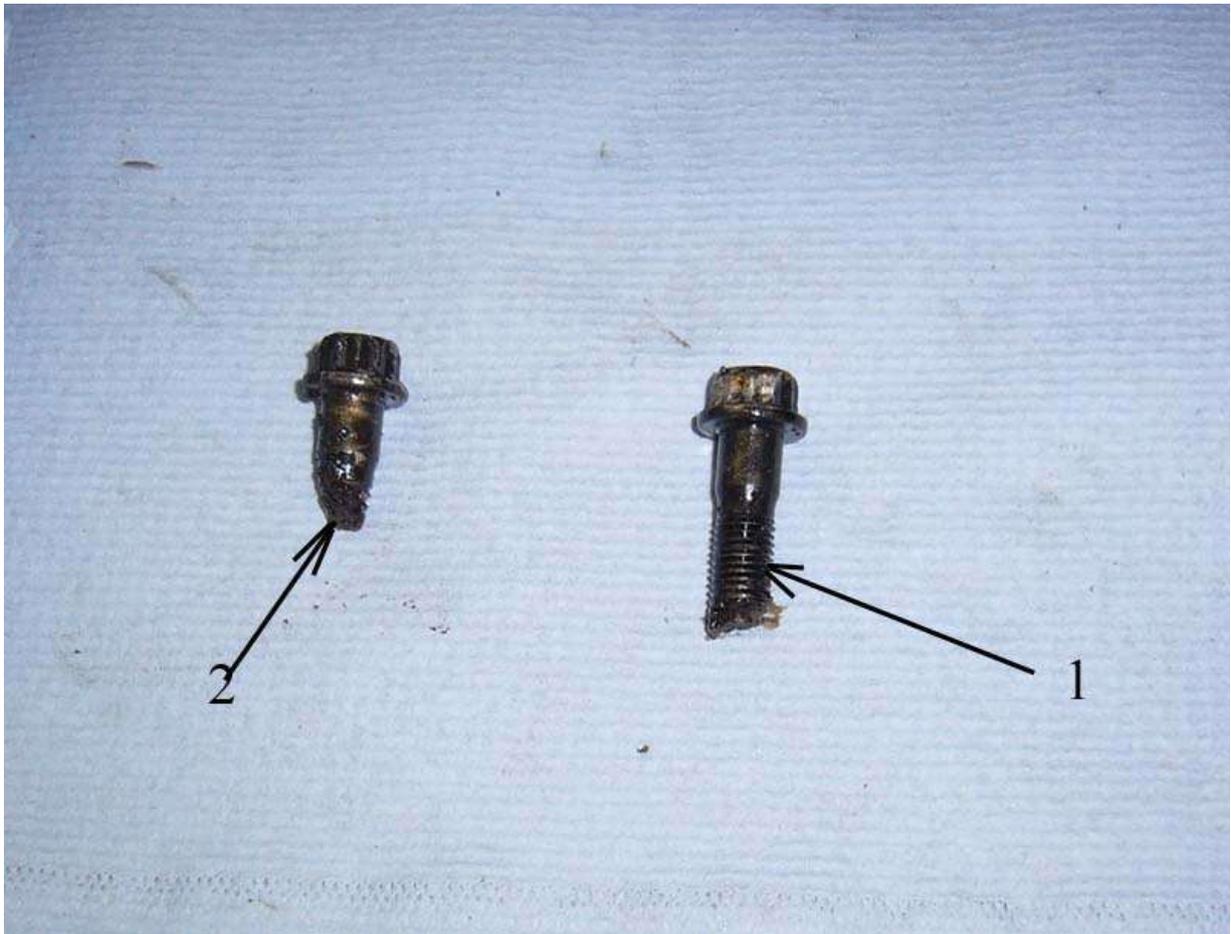
Фото 13. Обломки болтов крепления крышки шатуна 1-го цилиндра.

2.2 В данном случае разрушение левого болта крепления крышки шатуна 1-го цилиндра произошло в результате уменьшения поперечного сечения в результате чрезмерной пластической деформации. На это указывает характер деформации сохранившихся обломков болта крепления крышки шатуна:

- Изменение шага резьбы (см. фото. 34);
- Характерная коническая форма стержня болта в зоне разрушения;
- Значительно уменьшение поперечного сечения стержня болта (см. фото 13, поз. 2).

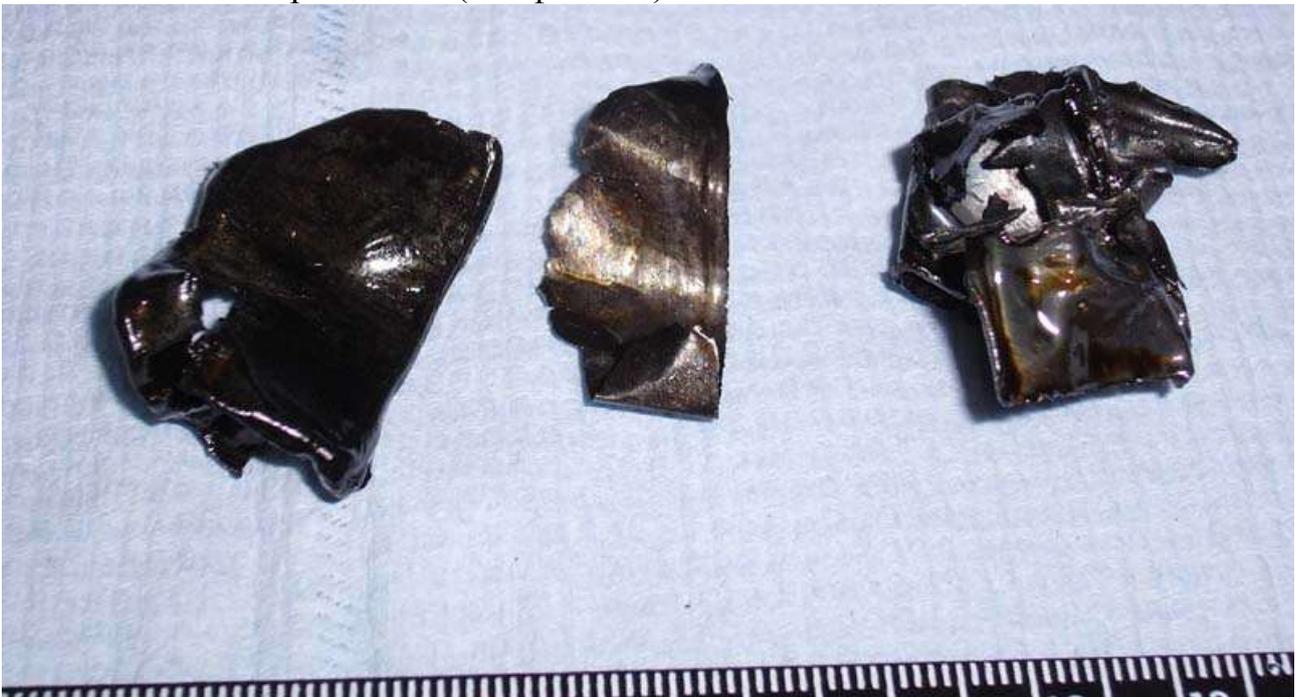
1.3.2 Вкладыши шатунного подшипника 1-го цилиндра имеют значительные повреждения (см. фото 14):

Фото 14. Фрагменты вкладышей первого шатунного подшипника.

3.1.1 Нарушению условий работы пары трения «шейка коленчатого вала – шатунные вкладыши» и, как следствие, к деформации и разрушению вкладышей 1-го шатунного подшипника (см. п. 1.3.2);

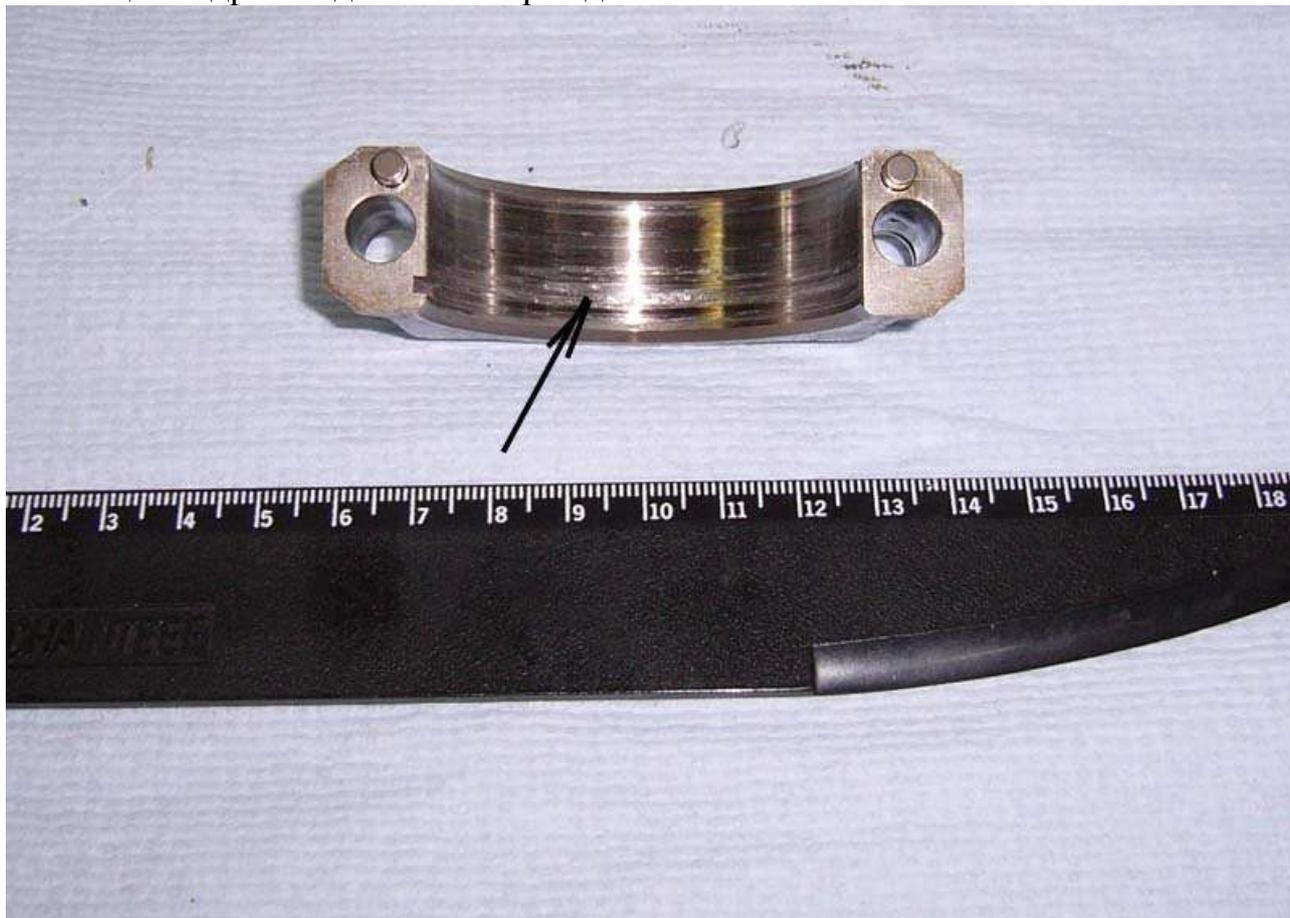
1.3.3 Шатуны 2-го, 3-го и 4 цилиндров не деформированы. Нижняя головка шатуна 2-го цилиндра имеет задиры и следы наволакивания металла на посадочной поверхности под шатунные вкладыши (см. фото 15). Шатуны 3-го и 4-го цилиндров подобных повреждений не имеют.

Фото 15. Повреждения крышки нижней головки шатуна 2-го цилиндра (показаны стрелкой).

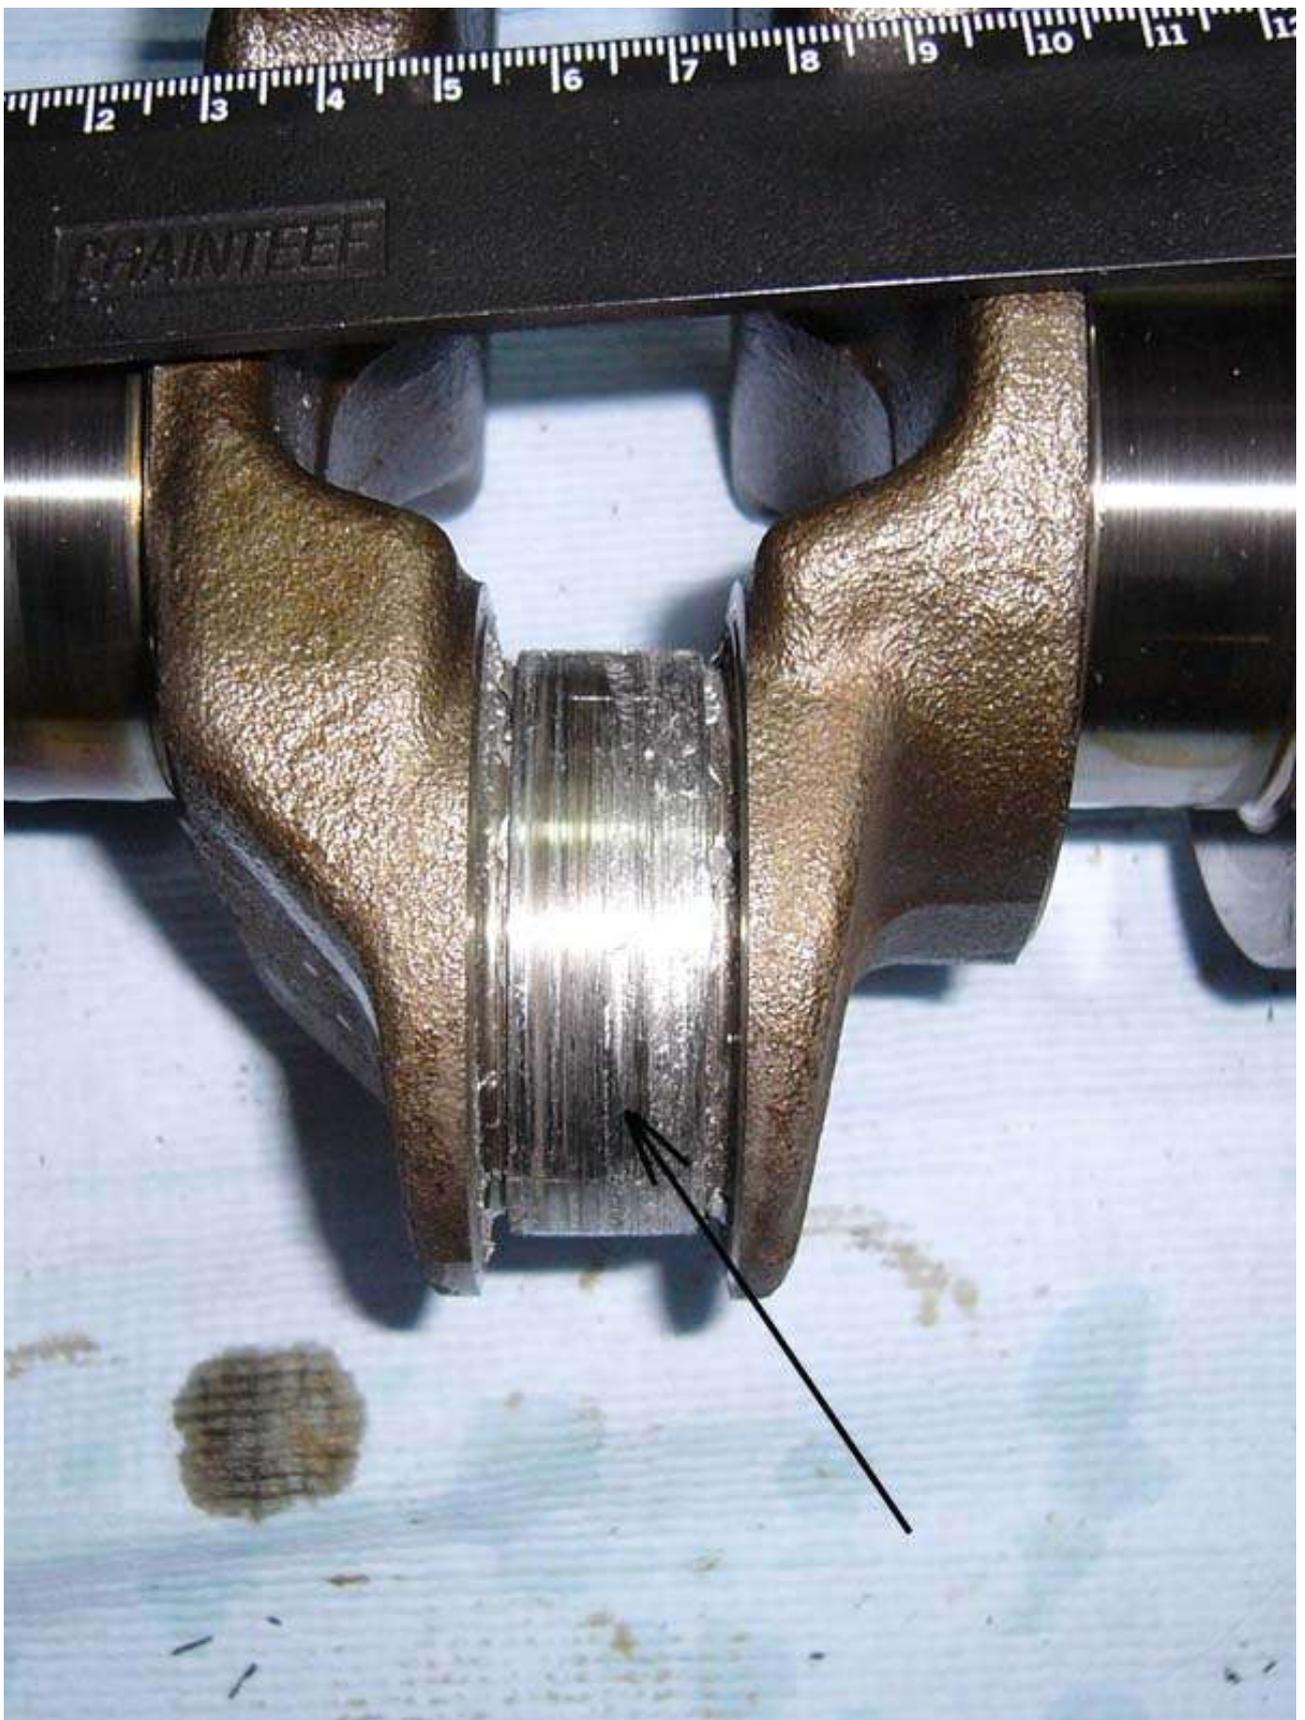
1.3.4 Вкладыши 2-го шатунного подшипника «приварены» к поверхности второй шатунной шейки, демонтировать их не удалось. Вкладыши 3-го и 4-го шатунных подшипников имеют царапины и следы задиров (см. фото 16 и 17):

Фото 16. Вкладыши 2-го шатунного подшипника на шейке коленчатого вала (показаны стрелкой).

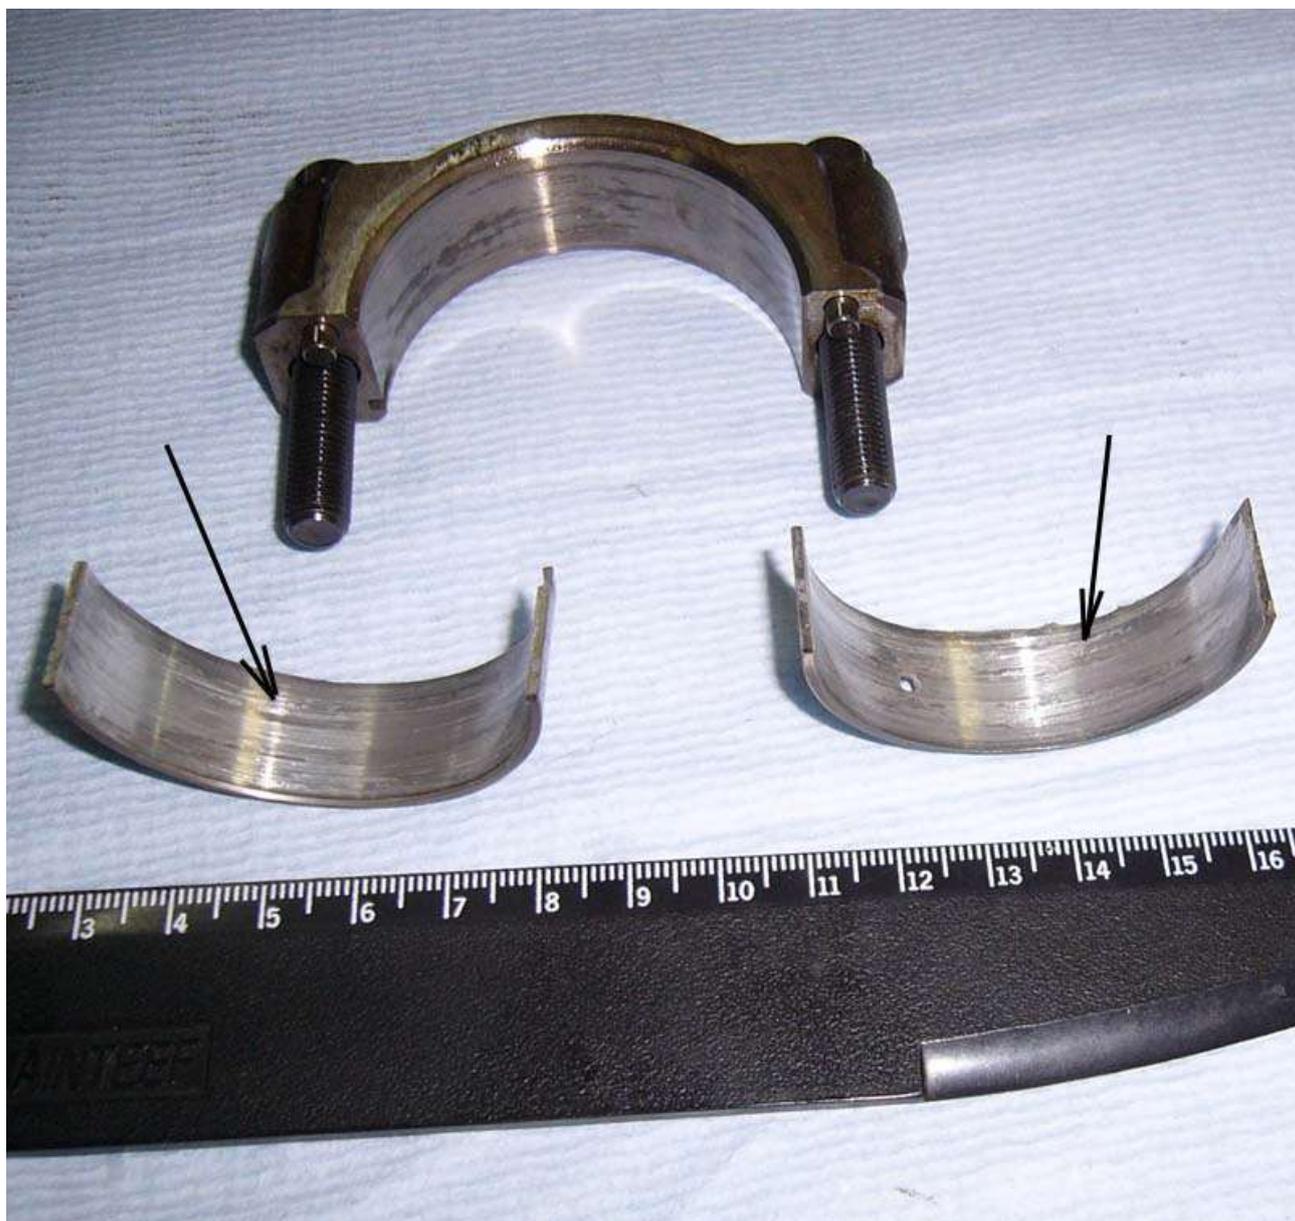
Фото 17. Повреждения вкладышей 3-го и 4-го шатунных подшипников (показаны стрелками).

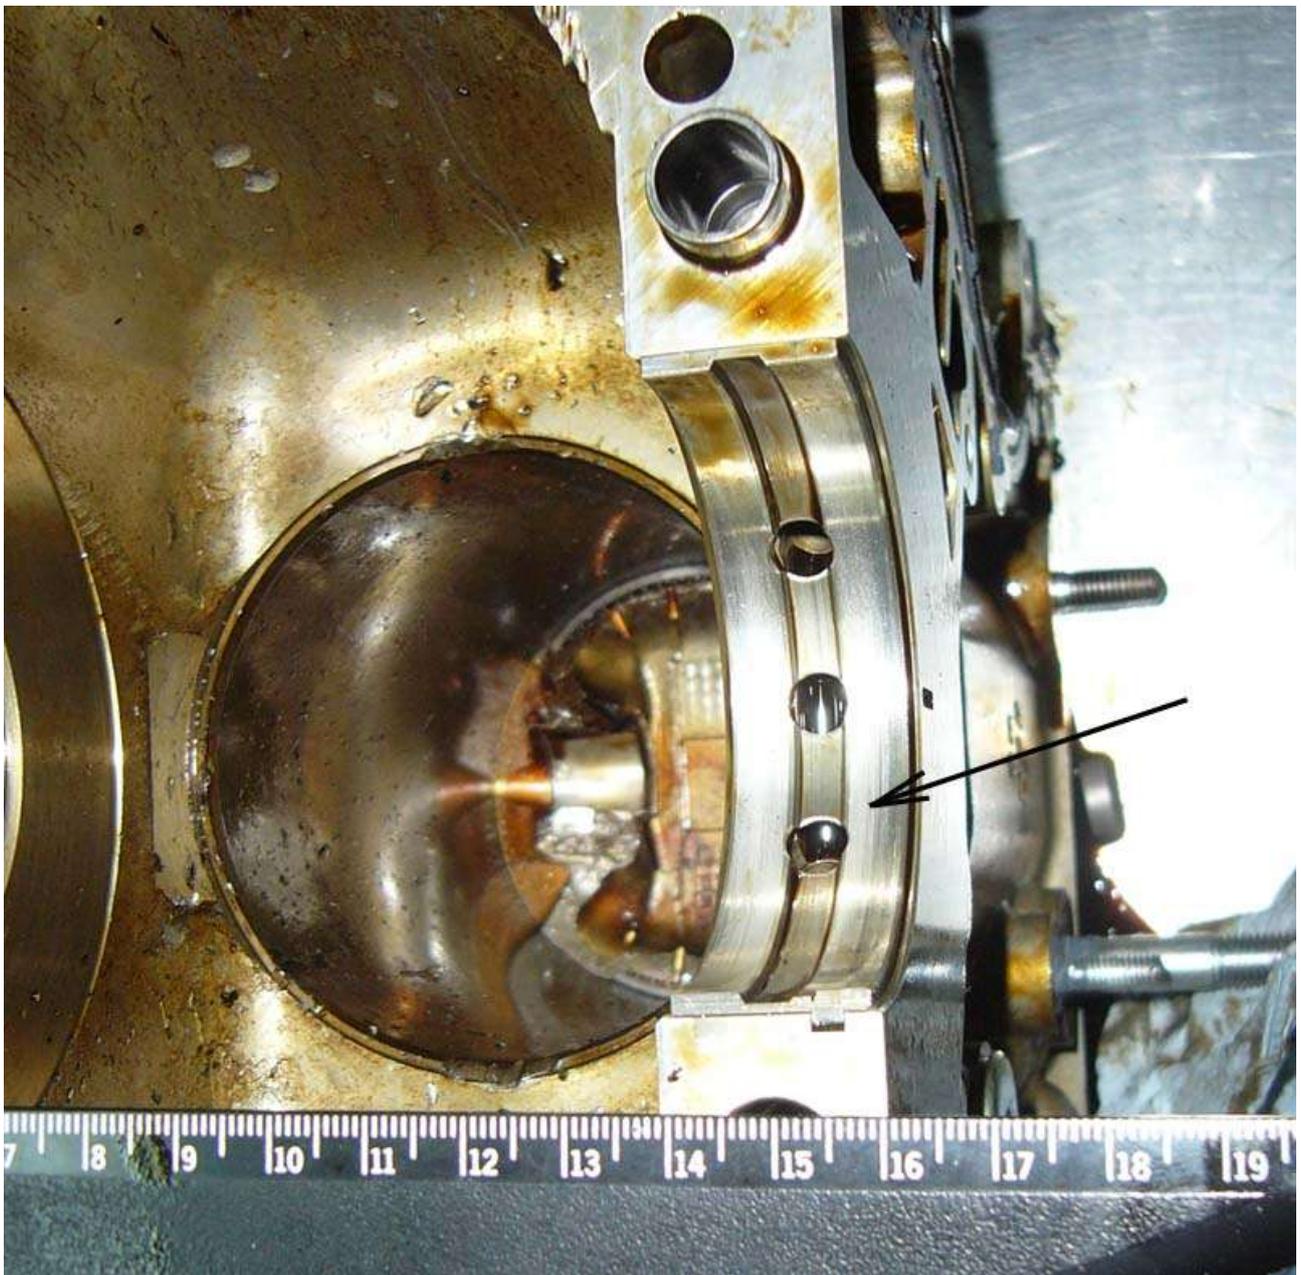
1.4.1 Вкладыши 1-ого и 2-ого коренных подшипников коленчатого вала имеют следы задиrow в начальной стадии (см. фото 18):

Фото 18. Повреждения вкладышей 1-ого коренного подшипника (показаны стрелкой).

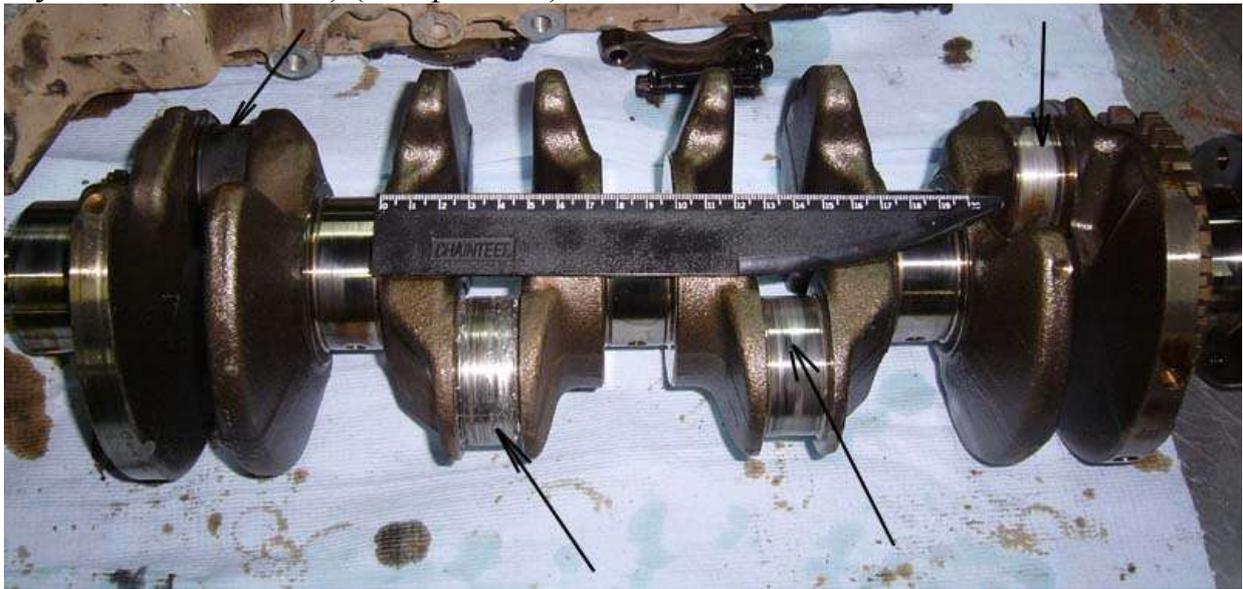
1.5.1-я шатунная шейка деформирована и имеет следы ударов. Состояние 2-ой шатунной шейки показано в п. 1.3.4. 3-я и 4-я шатунные шейки имеют

следы задигов и наволакивания вещества белого цвета (возможно металла шатунных вкладышей) (см. фото 19):

Фото 19. Повреждения шатунных шеек коленчатого вала (показаны стрелками).

6 Не исключена возможность образования скрытых дефектов и повреждений коленчатого вала. Повреждения коленчатого вала (см. п.п. 1.5.1 и 1.5.2) являются критическими дефектами, при которых ремонт коленчатого вала невозможен. Коленчатый с такими повреждениями подлежит выбраковке;

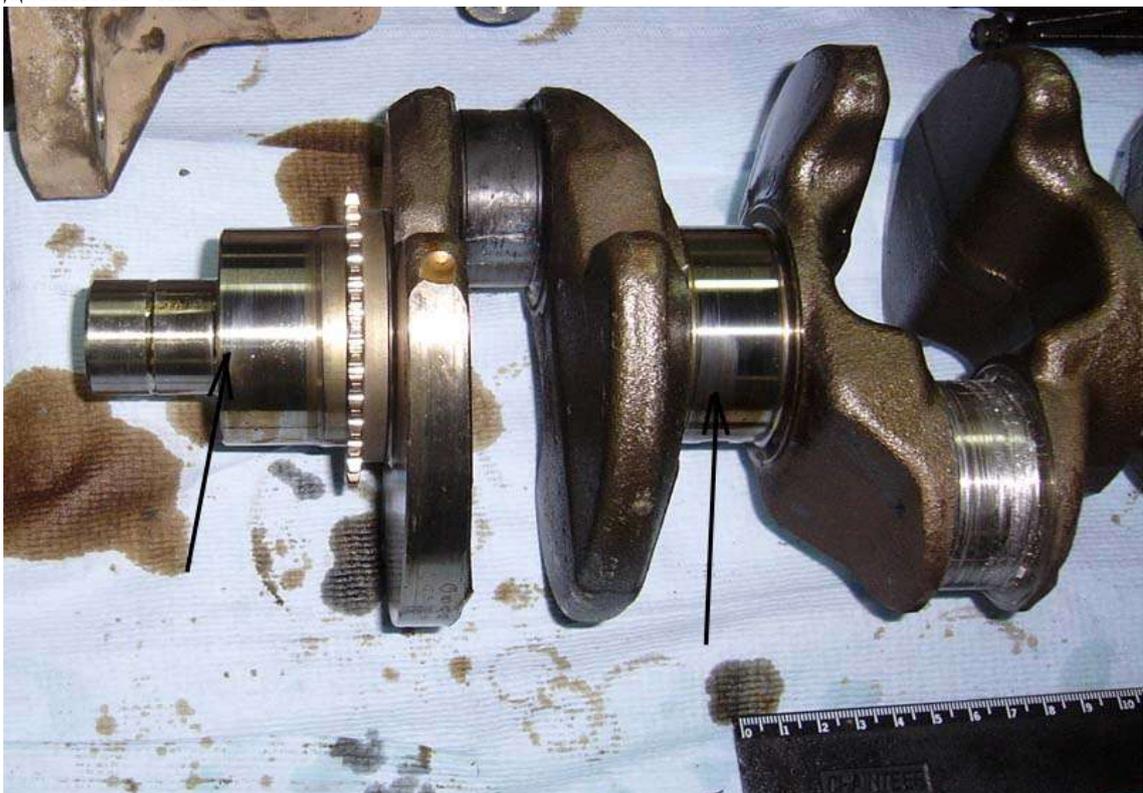
1.5.2 1-я и 2-я коренные шейки коленчатого вала имеют следы задигов в начальной стадии (см. фото 20). 3-я, 4-я и 5-я коренные шейки видимых повреждений не имеют.

Фото 20. Повреждения 1-ой и 2-ой коренных шеек коленчатого вала (показаны стрелками).

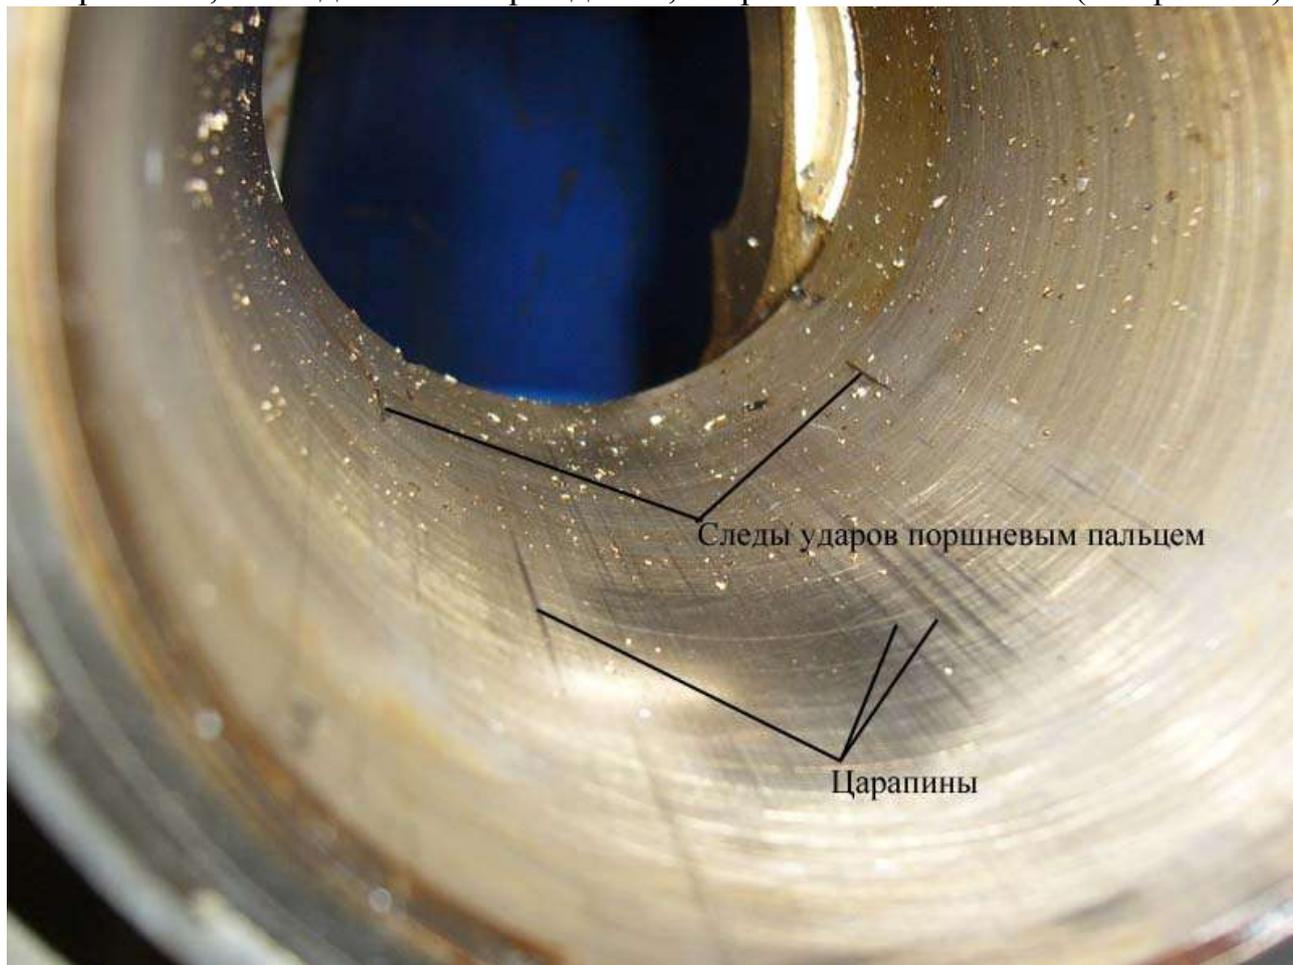
1.6.1 Поверхность 1-го цилиндра имеет царапины и следы ударов. На поверхности, свободной от повреждений, сохранилась сетка хона (см. фото 21):

Фото 21. Повреждения поверхности 1-го цилиндра.
