ЗАКЛЮЧЕНИЕ ЭКСПЕРТА

Заявление XXXXXXX XXXXXX XXXXXXXX о проведении экспертного исследования двигателя № J20A-XXXXXX, автомобиля Сузуки Гранд Витара; год выпуска 2007; гос. номер X XXX XXX XXX; VIN XXXXXXXXXXXXXXXX; Договор № 027/XX на выполнение экспертных работ от XX.XX.20XX г.

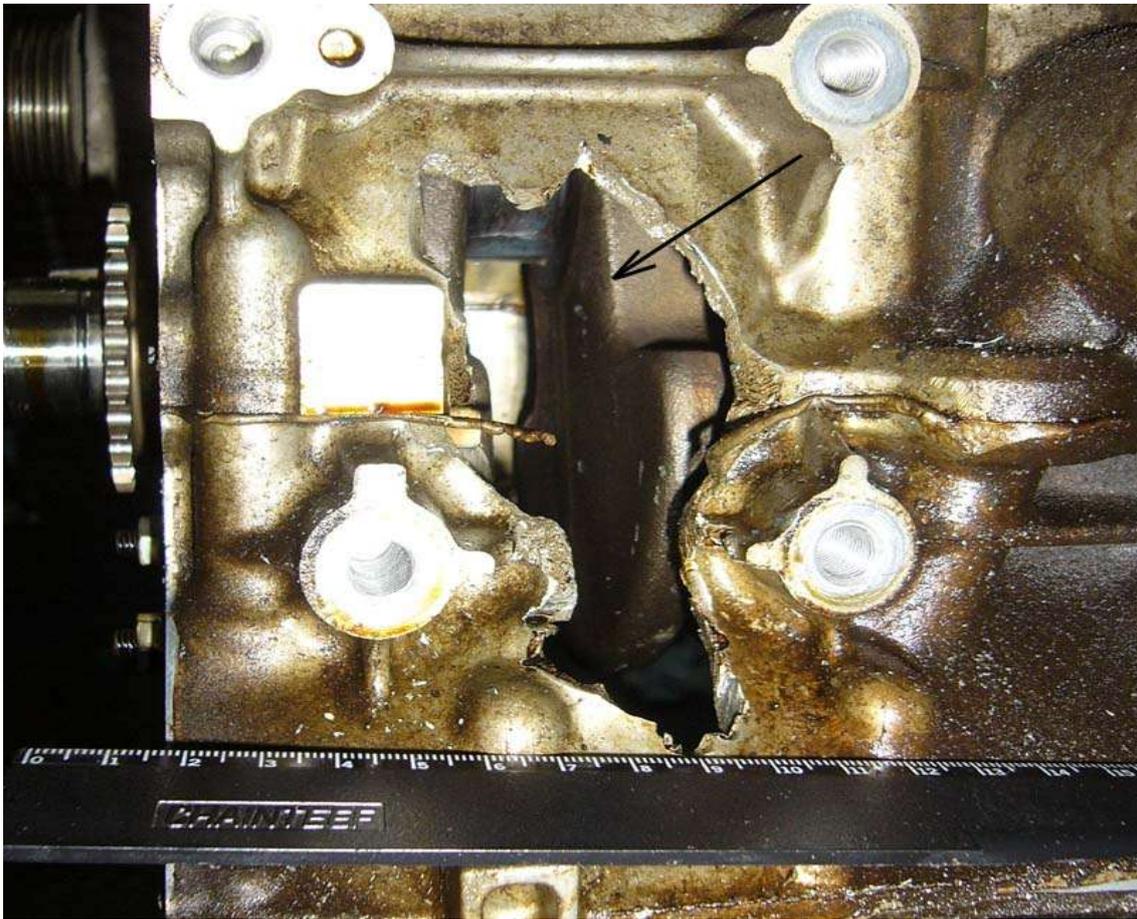
1.6.3 Наружные стенки блока цилиндров и постели коренных подшипников в районе первого цилиндра, с левой стороны, разрушены с образованием отверстия неправильной формы (см. фото 22):

Фото 22. Отверстие с левой стороны блока цилиндров (показано стрелкой).

8. Повреждения блока цилиндров (см. п.п. 1.6.3 и 1.6.4) являются критическими дефектами, при которых ремонт блока цилиндров невозможен. Блок цилиндров с такими повреждениями подлежит выбраковке;

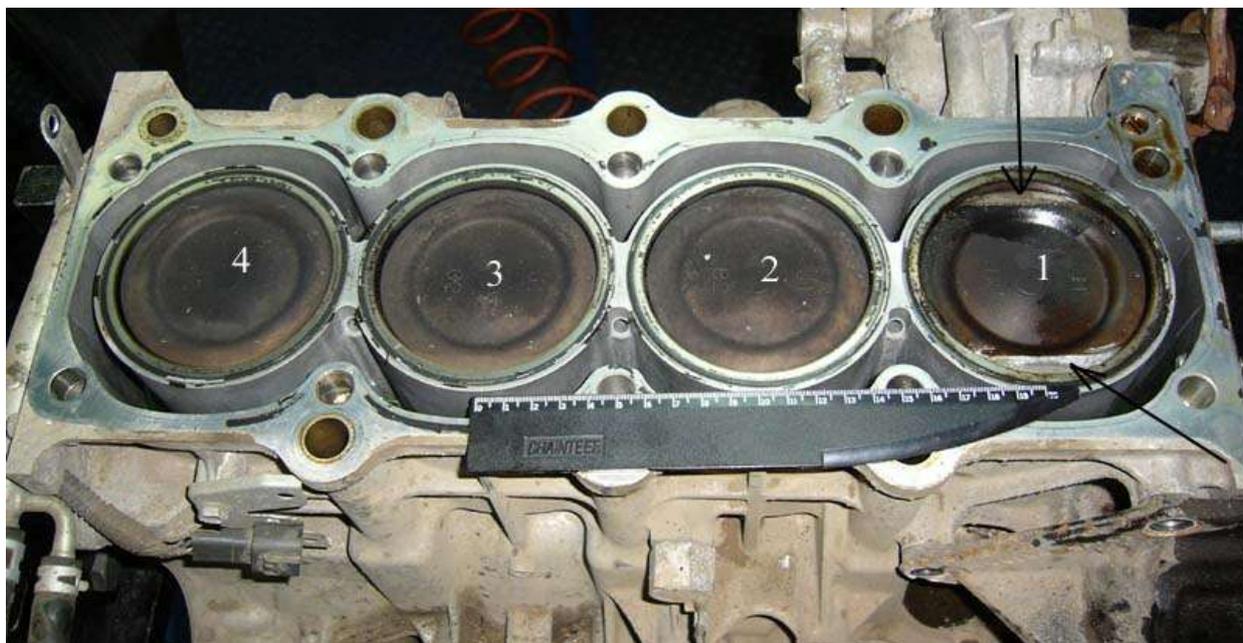
На днище поршня имеются множественные трещины, следы ударов и четко выраженная «ступенька». Канавки под поршневые кольца деформированы. Поверхность излома днища поршня сохранила свою структуру (следы пластической деформации отсутствуют). Поршневые кольца разрушены. Фрагменты колец «зажаты» в канавках под кольца (см. фото 23 и 24):

Фото 23. Следы ударов на днище поршня 1-го цилиндра (показаны стрелками).

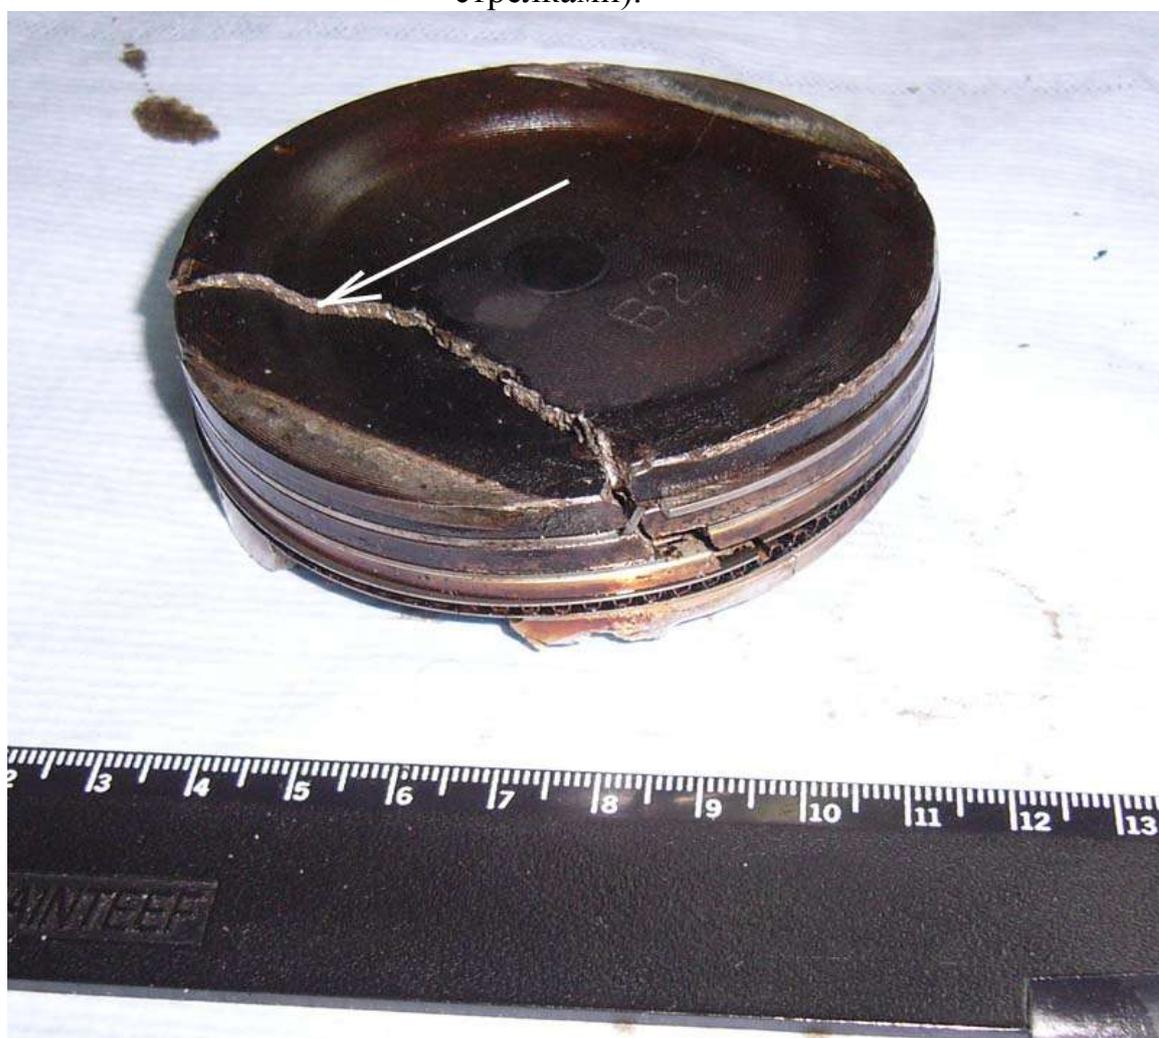
Фото 24. Повреждения днища поршня и поршневых колец 1-го цилиндра. Стрелкой показана «ступенька».

Значительные динамические нагрузки привели к образованию и развитию многочисленных трещин поршня и к разрушению поршня. При этом днище поршня отделилось и осталось в верхней части цилиндра. Характер поверхности излома – на нем отсутствуют следы пластической деформации – указывает на то, что разрушение произошло одномоментно.

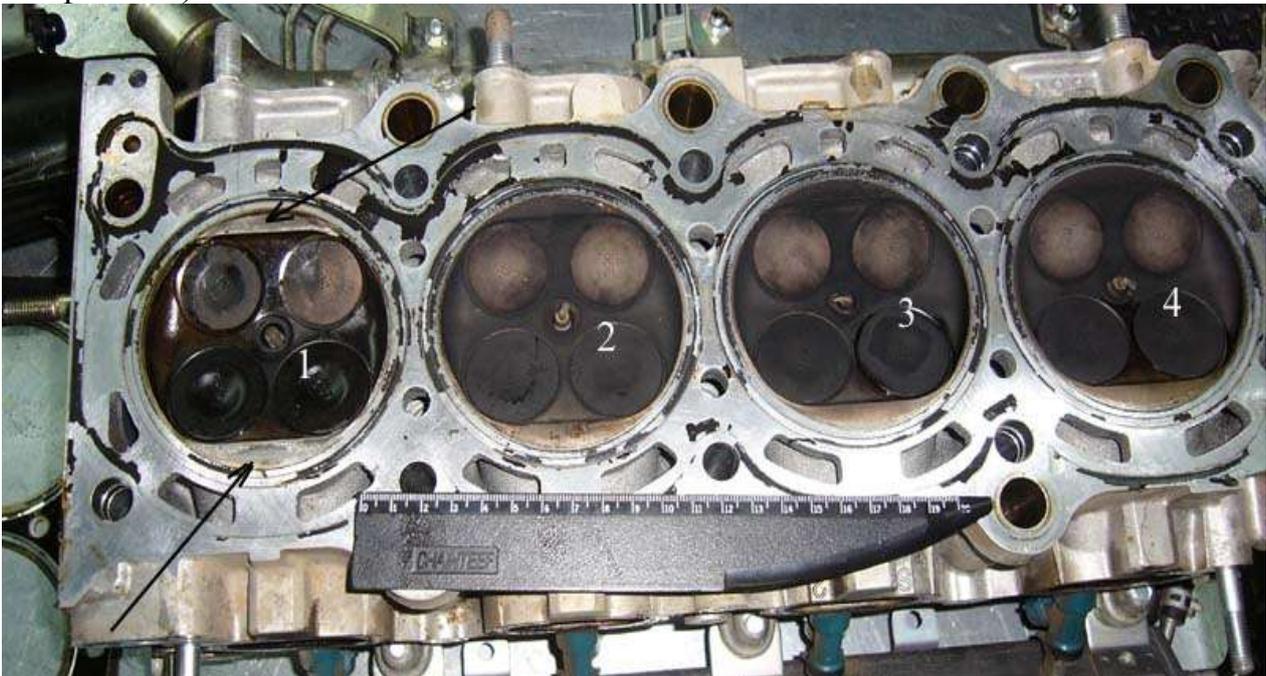
1.8.2 Поверхность камеры сгорания 1-го цилиндра имеет следы ударов (см. фото 25):

Фото 25. Повреждения камеры сгорания 1-го цилиндра (показаны стрелками).

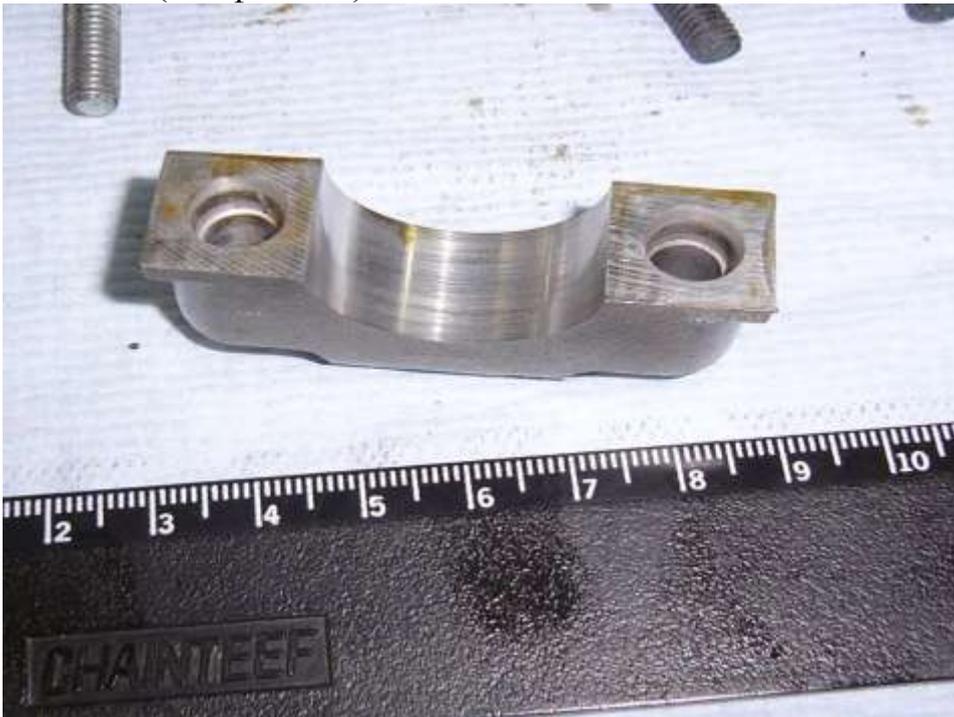
1.8.3 Опоры подшипников распределительных валов имеют следы задиров в начальной стадии (см. фото 26):

Фото 26. Повреждения опоры подшипников распределительных валов.

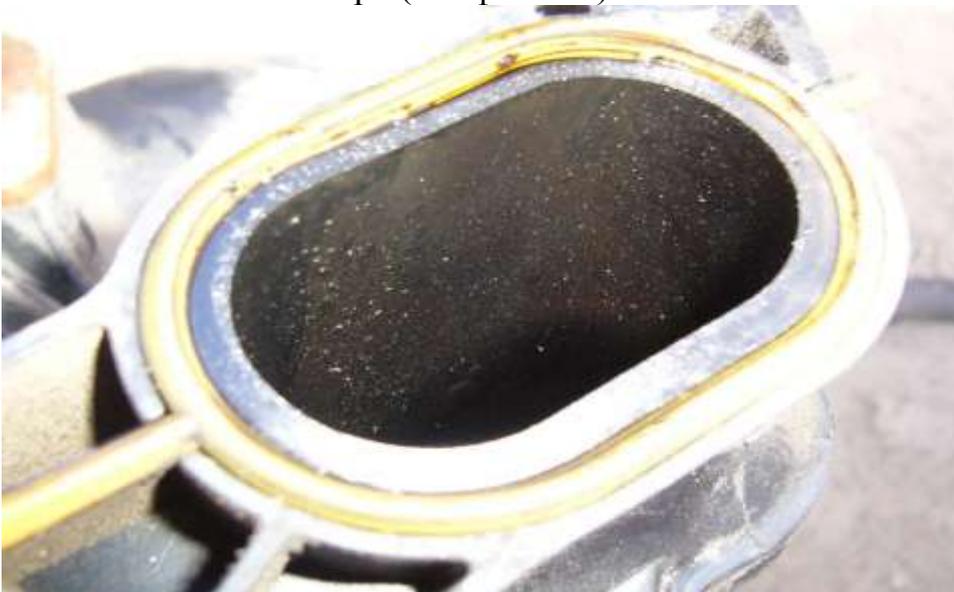
1.9.2 На внутренней поверхности каналов впускного коллектора имеется незначительное количество нагара (см. фото 27):

Фото 27. Нагар в канале впускного коллектора

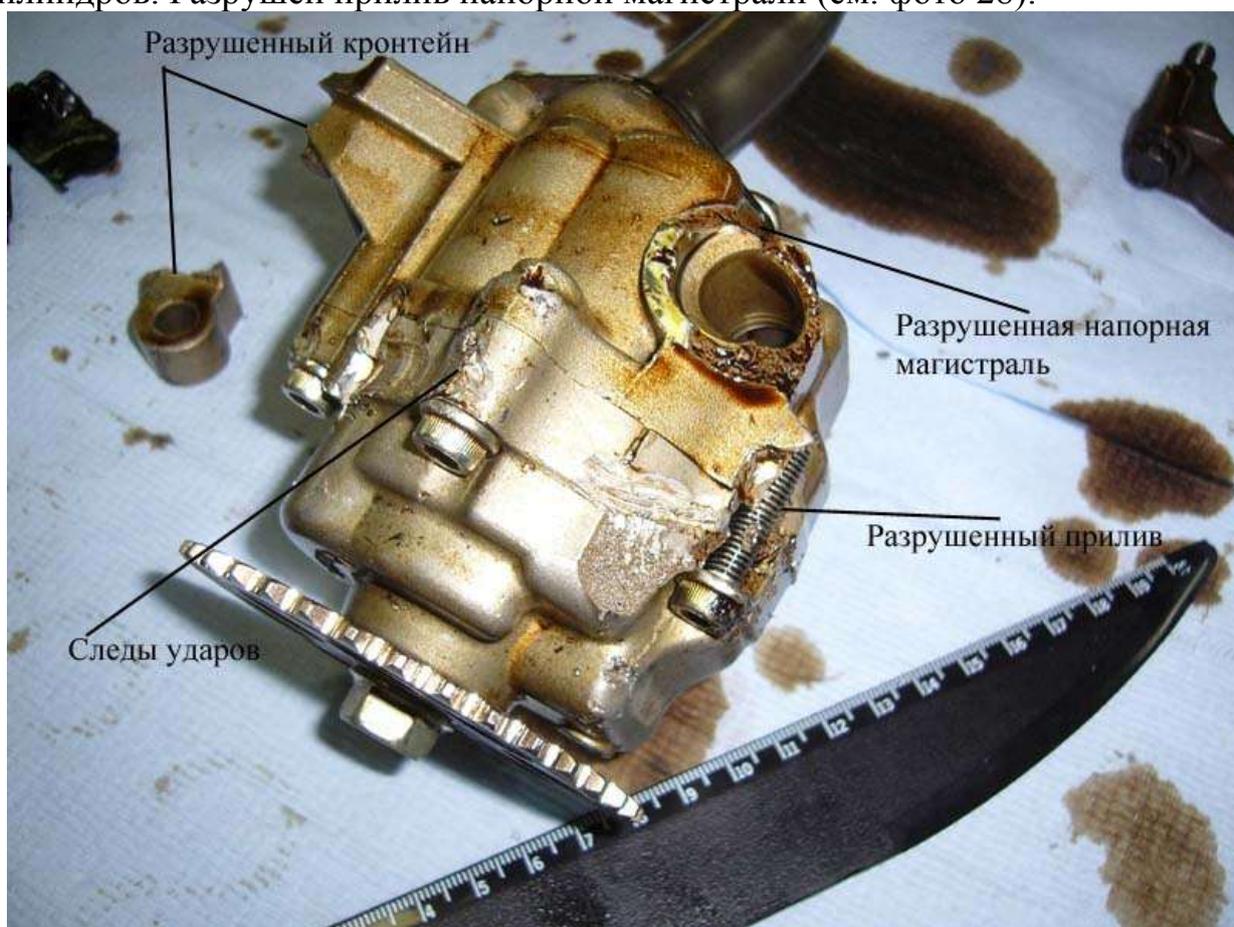
1.11.1 На корпусе масляного насоса имеются следы ударов. Разрушены два из трех кронштейнов крепления корпуса масляного насоса к блоку цилиндров. Разрушен прилив напорной магистрали (см. фото 28):

Фото 28. Повреждения корпуса масляного насоса (вид снаружи).

3.3.1 Деформации корпуса масляного насоса и образованию вмятин на нем. Кроме того произошло разрушение двух кронштейнов крепления масляного насоса к блоку цилиндров. Это повлекло смещение масляного насоса вниз и отделение масляного насоса от блока цилиндров с раскрытием напорной магистрали для подачи моторного масла к масляному фильтру (см. п.п. 1.11.1 и 1.11.2);

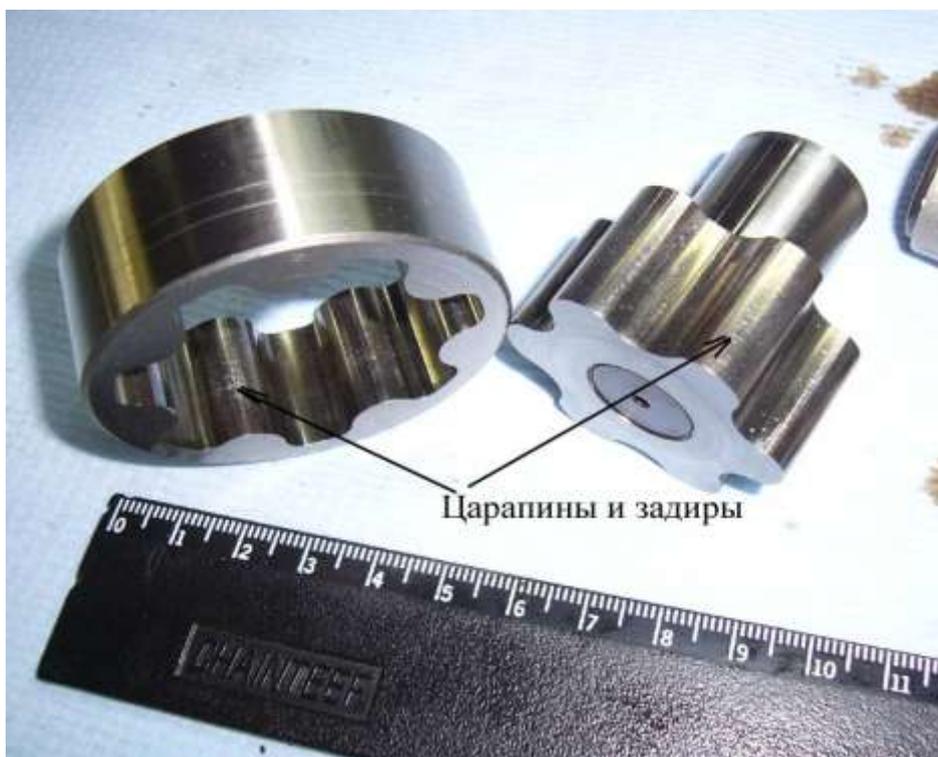
1.11.3 На поверхности ведущей и ведомой шестерен масляного насоса имеются множественные царапины и налиплие посторонние частицы (возможно фрагменты металла вкладышей) (см. фото 29):

Фото 29. Повреждения шестерен масляного насоса.

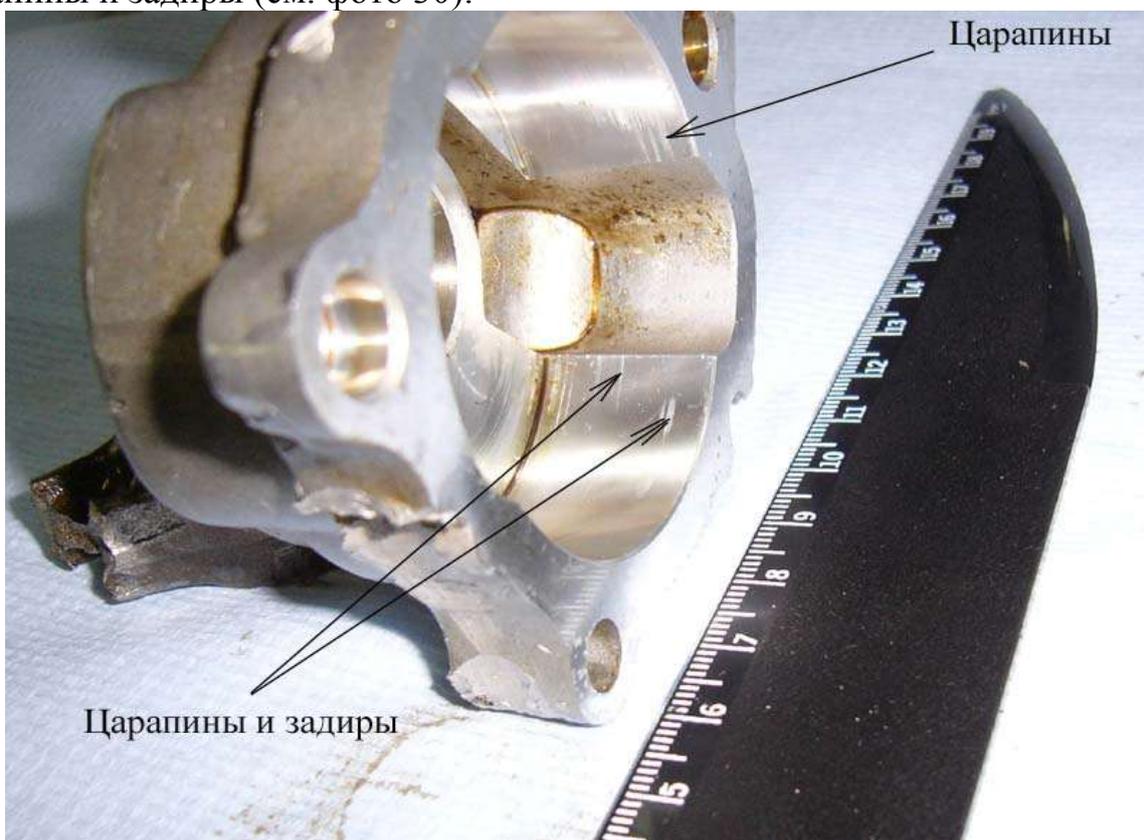
1.11.4 На внутренней поверхности корпуса масляного насоса имеются царапины и задиры (см. фото 30):

Фото 30. Повреждения внутренней поверхности корпуса масляного насоса.

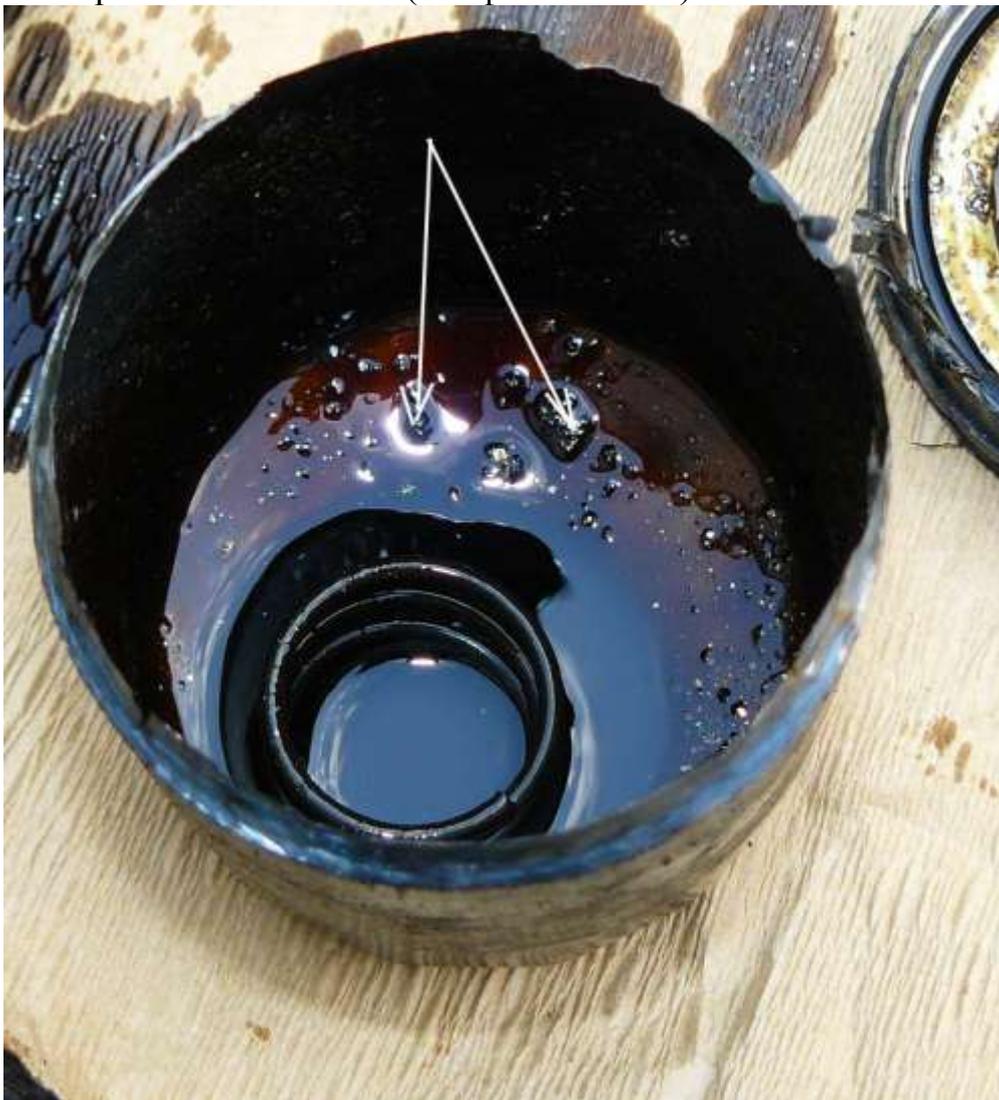
1.12.2 Для дальнейшего исследования фильтр был разобран. Детали и узлы масляного фильтра видимых повреждений не имеют. В полости масляного фильтра между корпусом и наружной поверхностью фильтрующего элемента имеются посторонние включения (см. фото 31 и 32):

Фото 31. Посторонние включения в корпусе масляного фильтра (показаны стрелками).

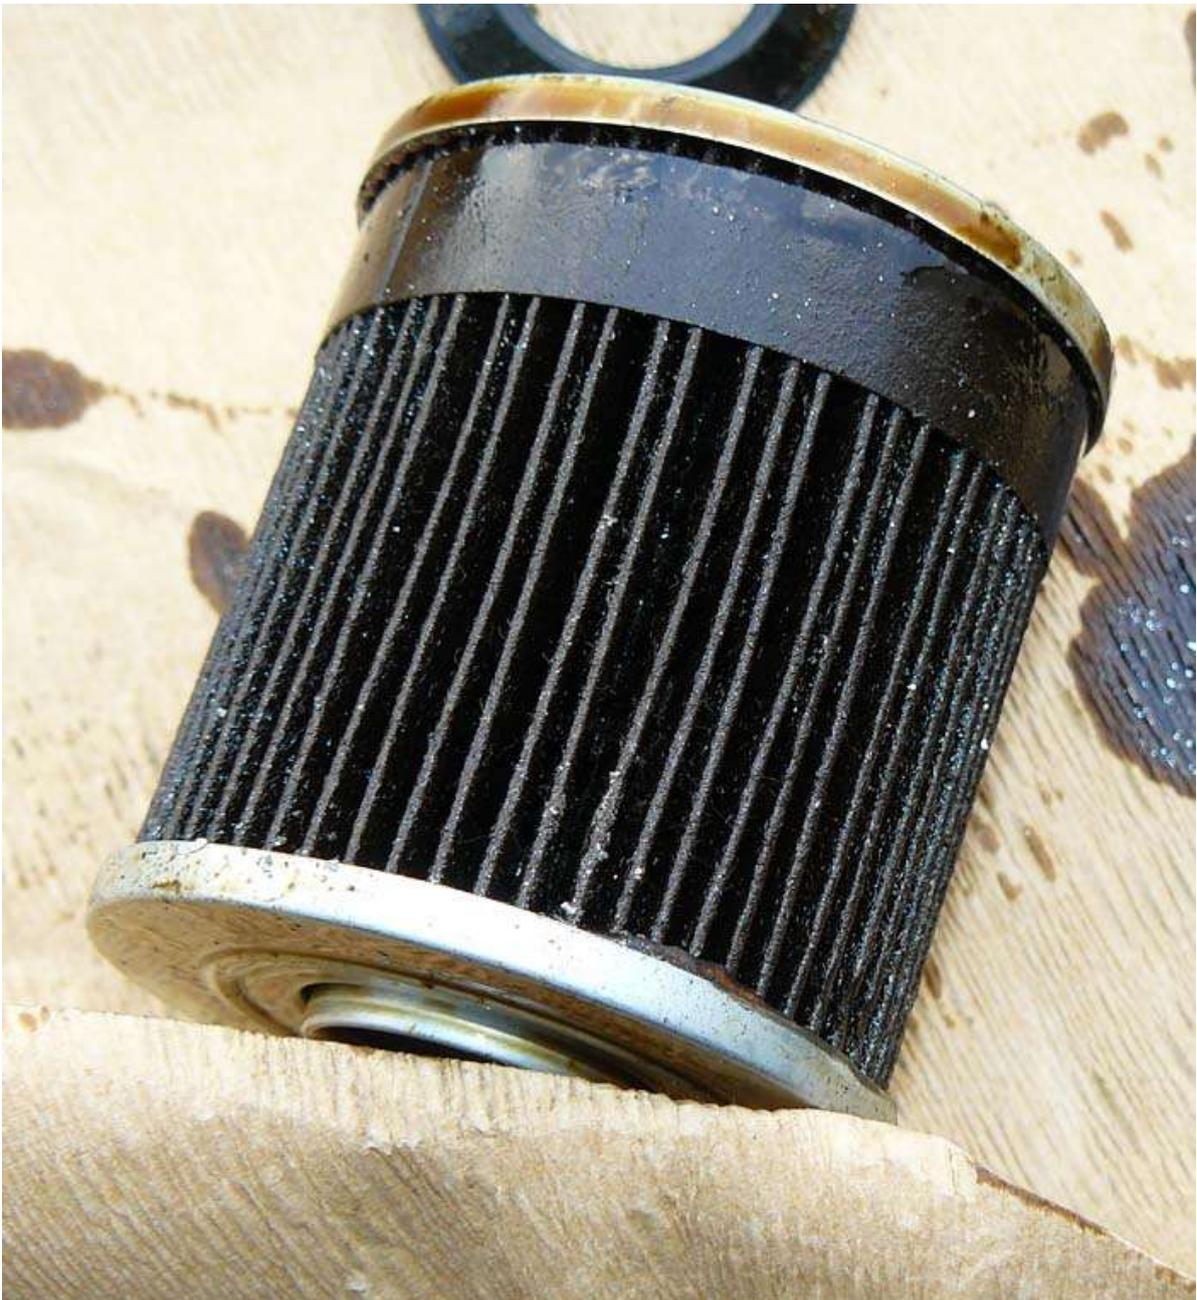
Фото 32. Посторонние включения (светлые точки) на поверхности фильтрующего элемента

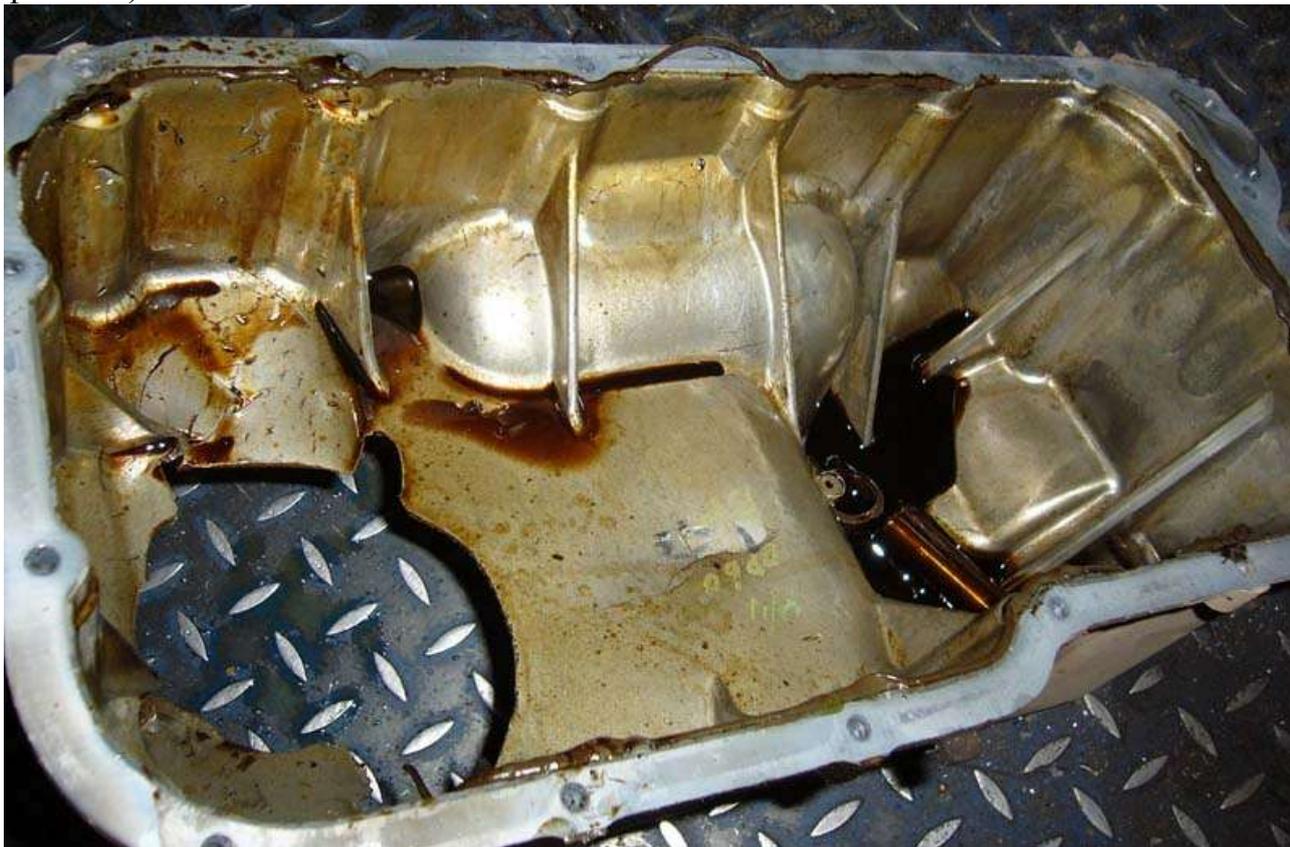
1.13.1 Поддон картера имеет в передней части отверстие и трещины (см. фото 33):

Фото 33. Повреждения поддона картера.

3.3.3 Смещение масляного насоса вниз, в результате динамического воздействия шатуна 1-го цилиндра, привело к удару корпусом масляного насоса по поддону картера и образованию отверстия и трещин в поддоне картера (см. п. 1.13.1);

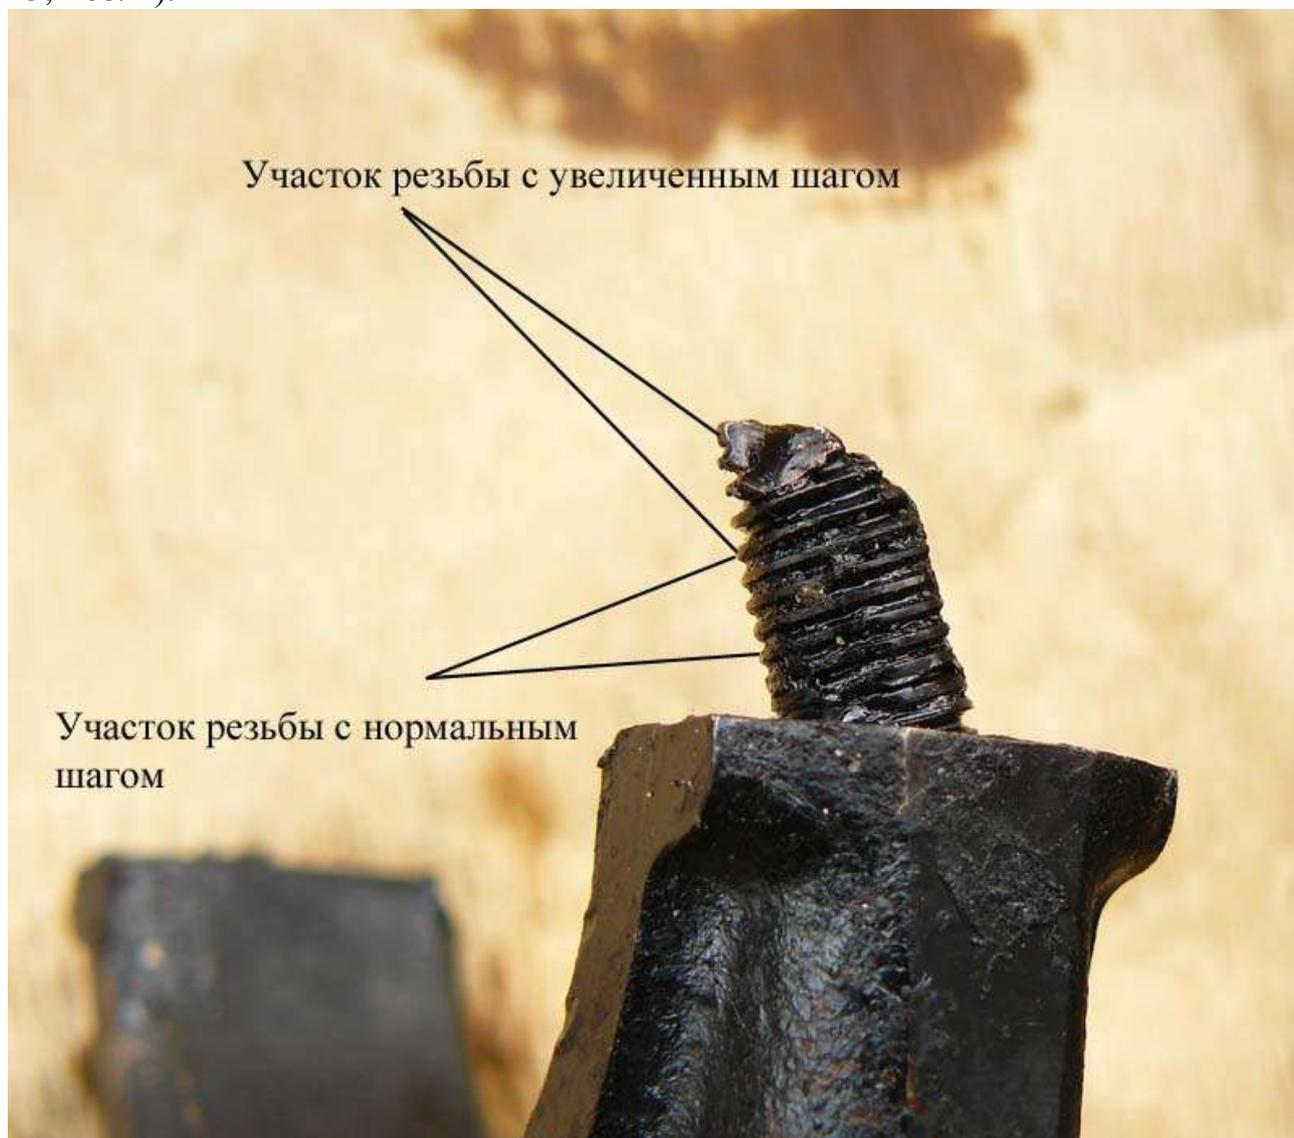
2.2 В данном случае разрушение левого болта крепления крышки шатуна 1-го цилиндра произошло в результате уменьшения поперечного сечения в результате чрезмерной пластической деформации. На это указывает характер деформации сохранившихся обломков болта крепления крышки шатуна:

- Изменение шага резьбы (см. фото. 34);
- Характерная коническая форма стержня болта в зоне разрушения;
- Значительно уменьшение поперечного сечения стержня болта (см. фото 13, поз. 2).

Фото 34. Изменение шага резьбы болта, подвергшегося пластической деформации – удлинению.

2.3 Поскольку данный двигатель в процессе эксплуатации не подвергался ремонту, то причина разрушения левого болта крепления крышки 1-го шатуна – производственный (технологический) дефект.

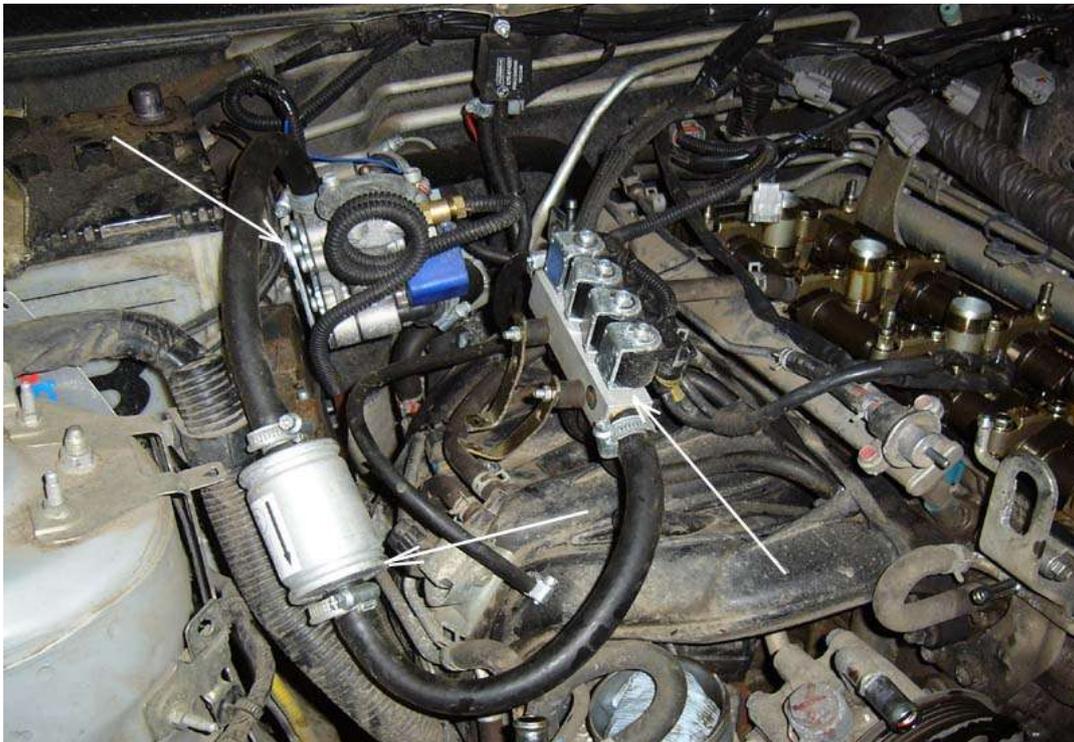
11. Установка газобаллонного оборудования (см. фото 35) и, как следствие, применение в качестве моторного топлива сжиженного нефтяного газа, характеризуется следующими особенностями:

Фото 35. Детали и узлы газобаллонного оборудования в подкапотном пространстве (показаны стрелками).
