ЗАКЛЮЧЕНИЕ ЭКСПЕРТА

Заявление XXXXXXX XXXXXX XXXXXXXX о проведении экспертного исследования двигателя № J20A-XXXXXX, автомобиля Сузуки Гранд Витара; год выпуска 2007; гос. номер X XXX XXX XXX; VIN XXXXXXXXXXXXXXXX; Договор № 027/XX на выполнение экспертных работ от XX.XX.20XX г.

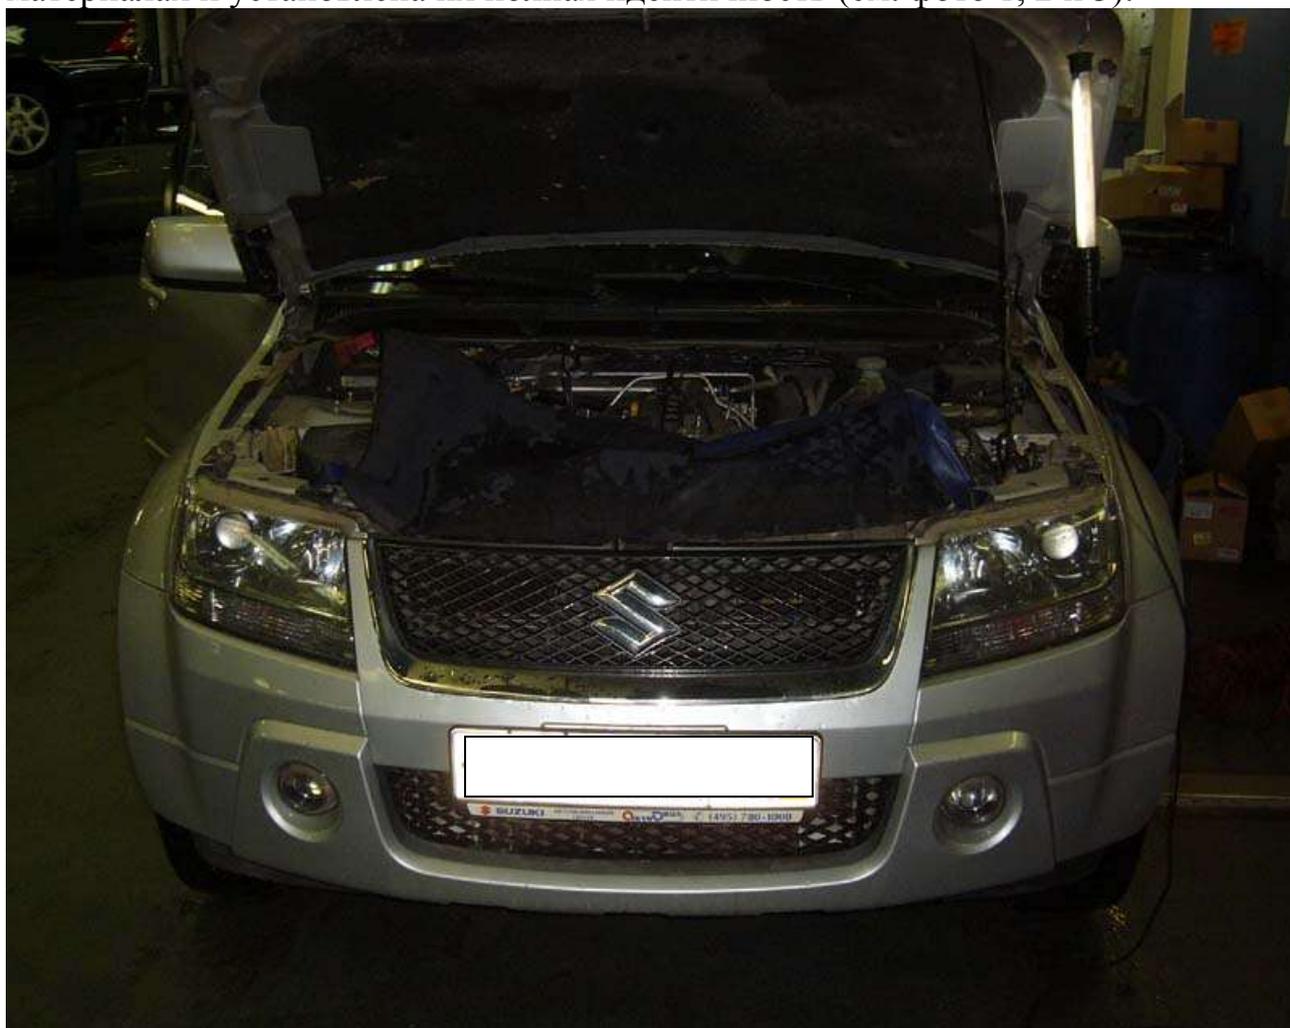
Фото 1. Автомобиль Сузуки Гранд Витара; гос. номер X XXX XX XXX.

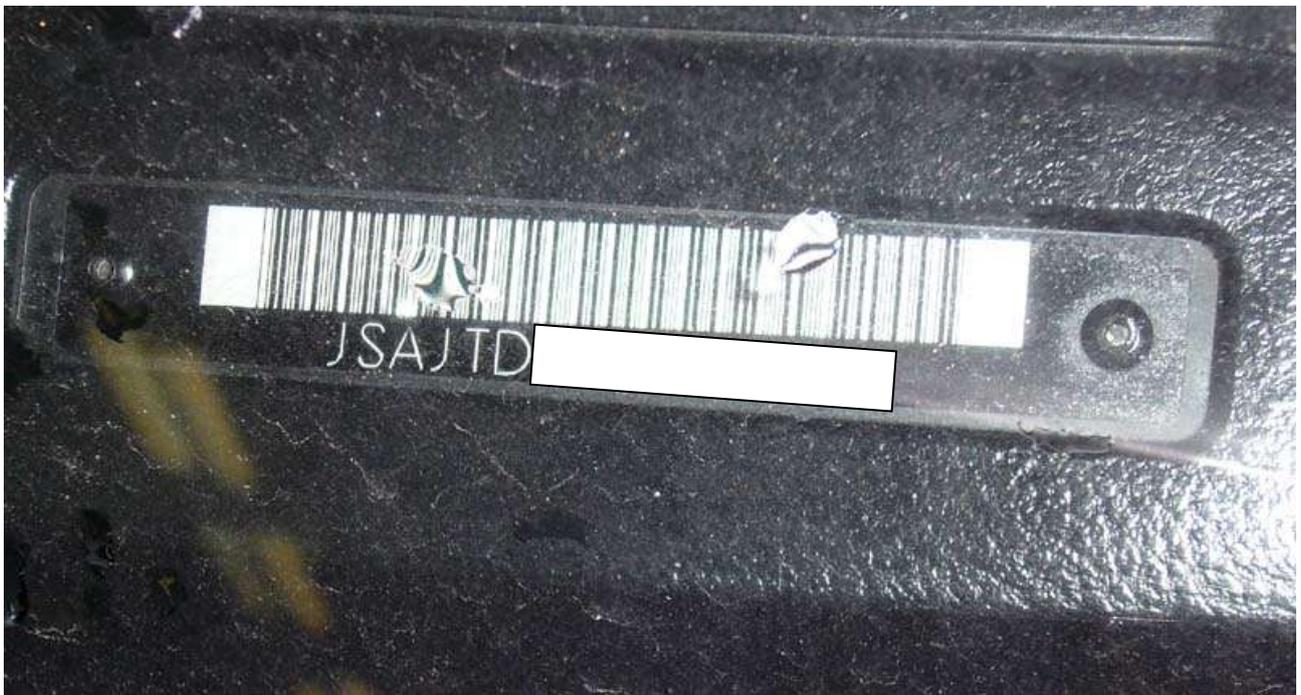
Фото 2. VIN автомобиля Сузуки Гранд Витара; гос. номер X XXX XX XX.

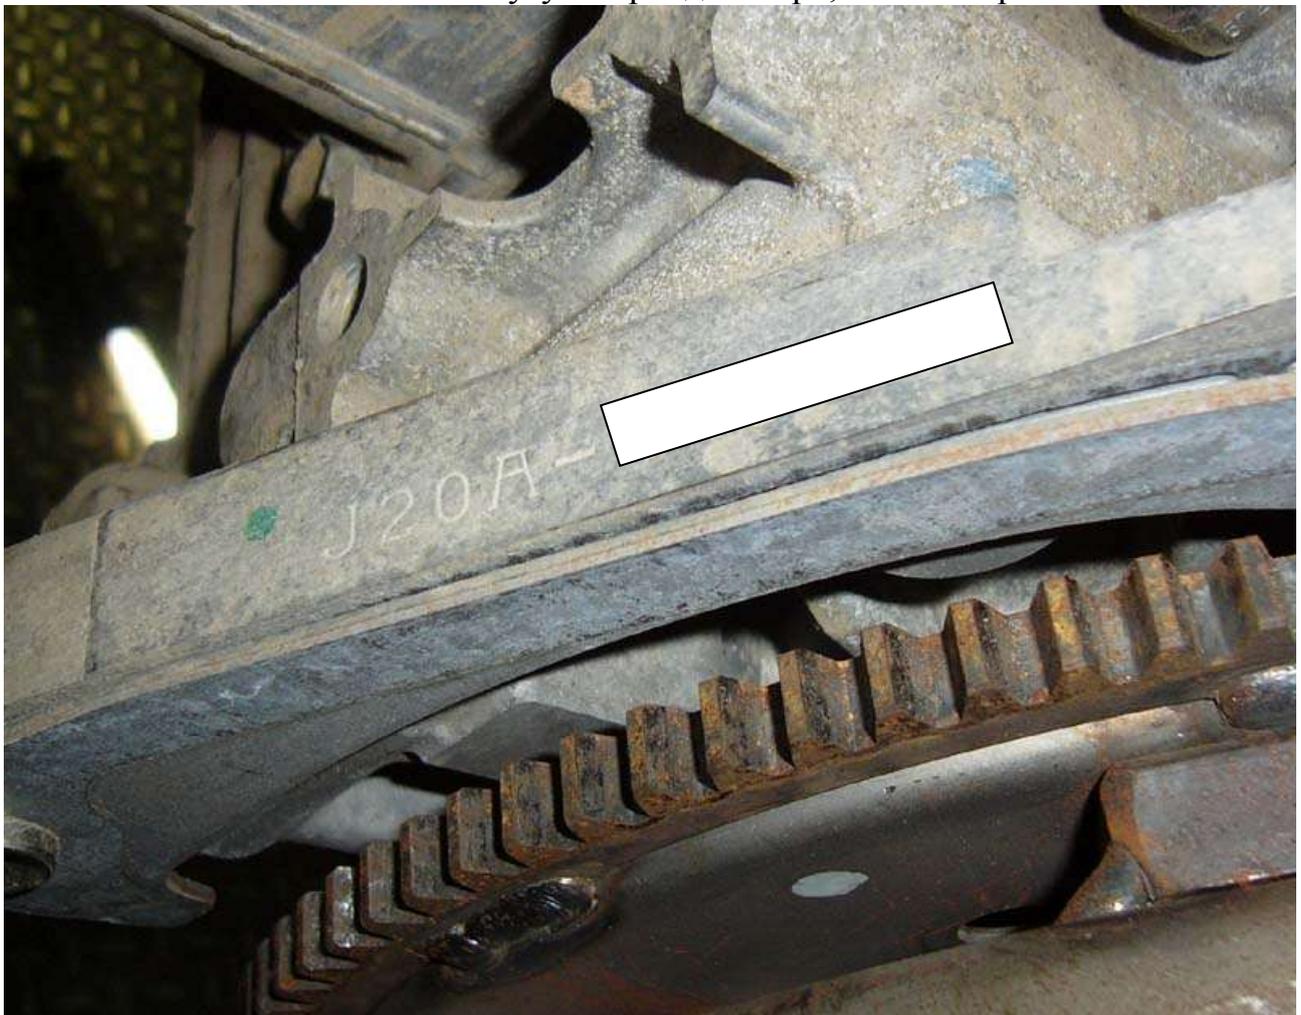
Фото 3. Обозначение номера двигателя на блоке цилиндров двигателя автомобиля Сузуки Гранд Витара; гос. номер X XXX XX XXX.

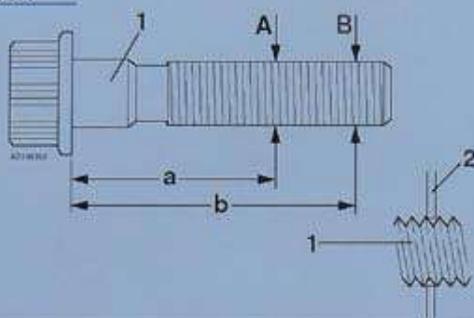
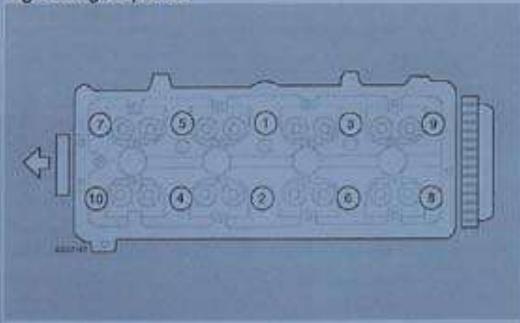
2.1 В соответствии с данными, указанными в [9], болты крепления крышек шатунов двигателя Сузуки модели J20A затягиваются в три этапа (см. рис 1):

Рис. 1. Схема затягивания и проверка болтов крепления крышек шатунов.
При этом болт подвергается не только упругой, но и пластической деформации, то есть удлинению. При подобном методе болт на первом этапе затягивается с четко определенным небольшим крутящим моментом, в зоне упругой деформации (см. рис. 2):

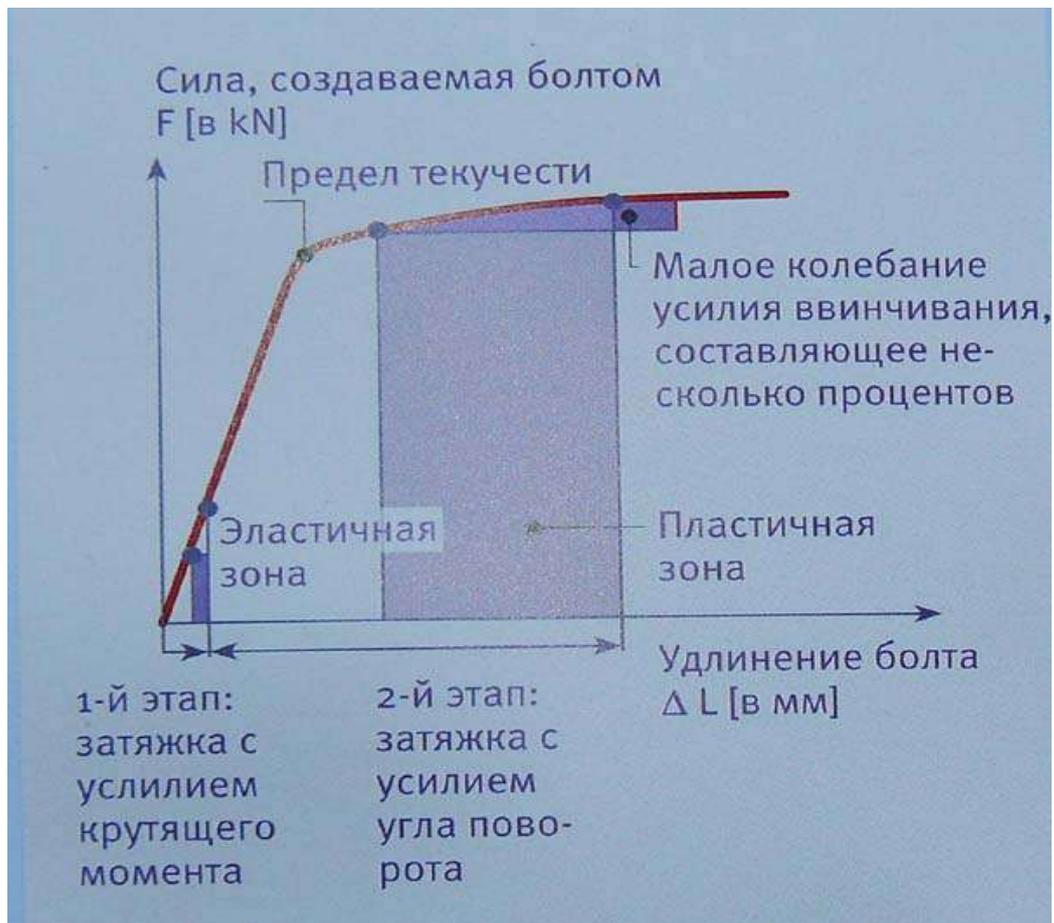
Рис. 2. Кривая деформации крепежного болта.

Далее болт заворачивается на определенный угол. При этом материал болта подвергается пластической деформации, выходящей за предел текучести (он характеризует переход от упругой к пластичной зоне), что приводит к удлинению болта.
